# 令和 5 年度館城跡発掘調査成果

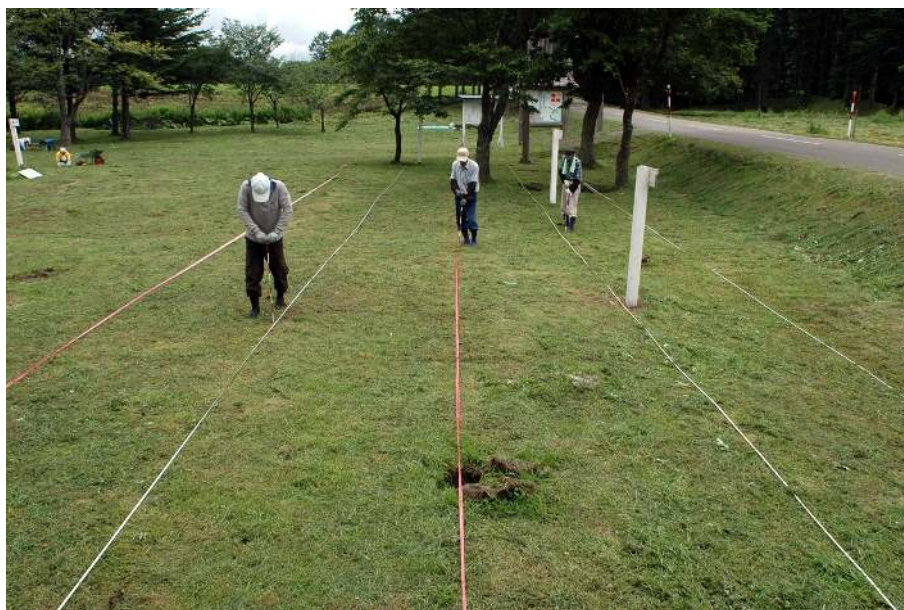
図 1.1 平成 21 年に行った地表面での礎石確認調査

平成 21 年に地表面調査による礎石の検出作業を行い、3 棟の礎石建物を発見しました。このうち、南側の 2 棟は増田家文書『館築城圖』に描かれた館城の御殿とされる建物と一致する部分が多いことが明らかになりました。一方、築城圖の建物は「L」字形の 1 棟の建物として描かれていますが、現地の礎石配置からは 2 棟の建物が想定されました。このことから、もともと 1 棟として予定されていた建物が、設計変更により 2 棟の建物として建設されたと推測しました。

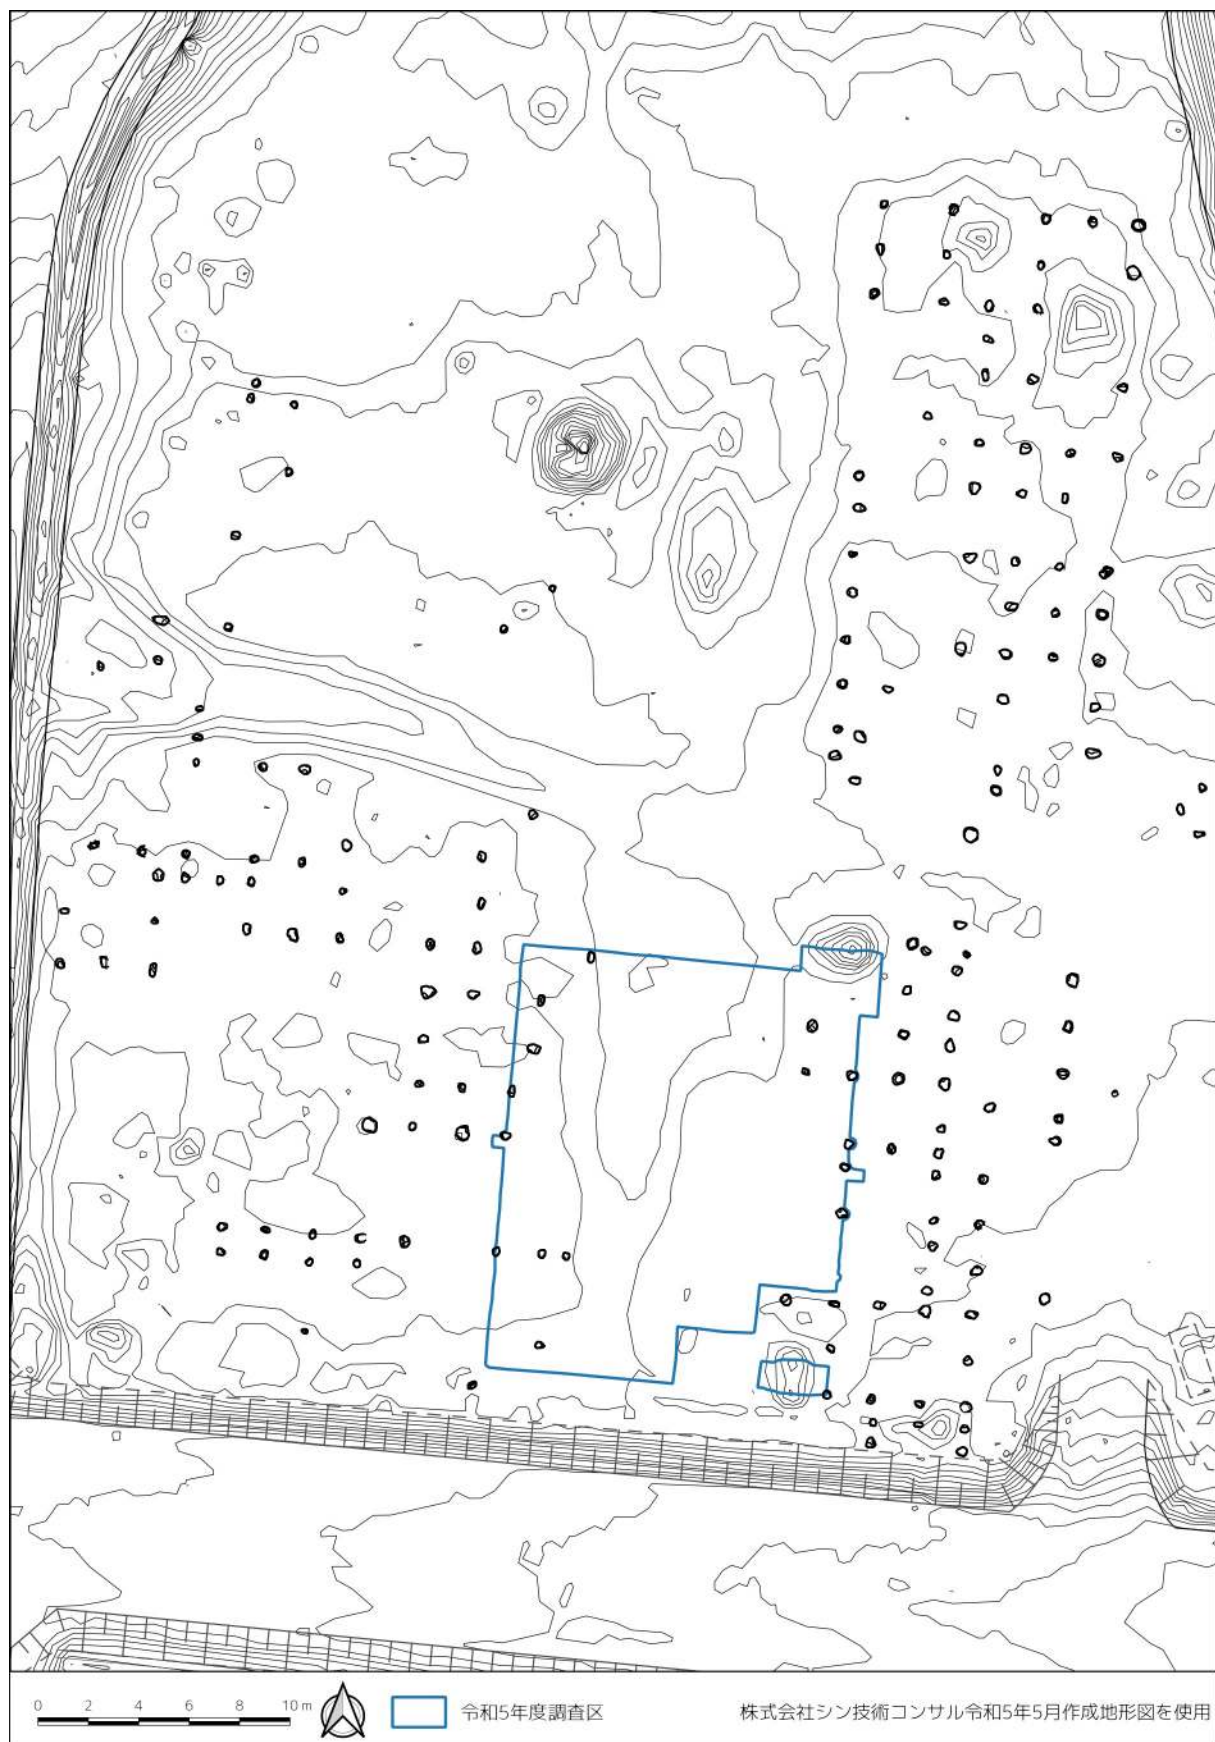
図 1.3 令和 5 年度館城跡発掘調査区と礎石配置

以上の調査結果をもとに、館城御殿が築城圖どおりの1棟として建設されたのか、今までの理解のように2棟として建設されたのかを明らかにするとともに、レーダー探査で検出された反応の実態を確認することとしました（図1.3）。

**盛土層** 調査前現況地表面は調査区中央が谷状の地形となっていました。このことは地形測量によっても確認できます（図1.3）。調査の結果、調査区の東西に厚さ約20cmの盛土層が確認できました（図1.4・1.5・1.6）。調査区中央の谷状地形は旧地表面であり、東西に盛土がなされた結果谷状になったことがわかりました。盛土層はロームを主体としてつき固められており地表面付近には小礫が散布しています。東西建物の建設に際して盛土による平坦地の造成が行われたことが明らかとなりました。

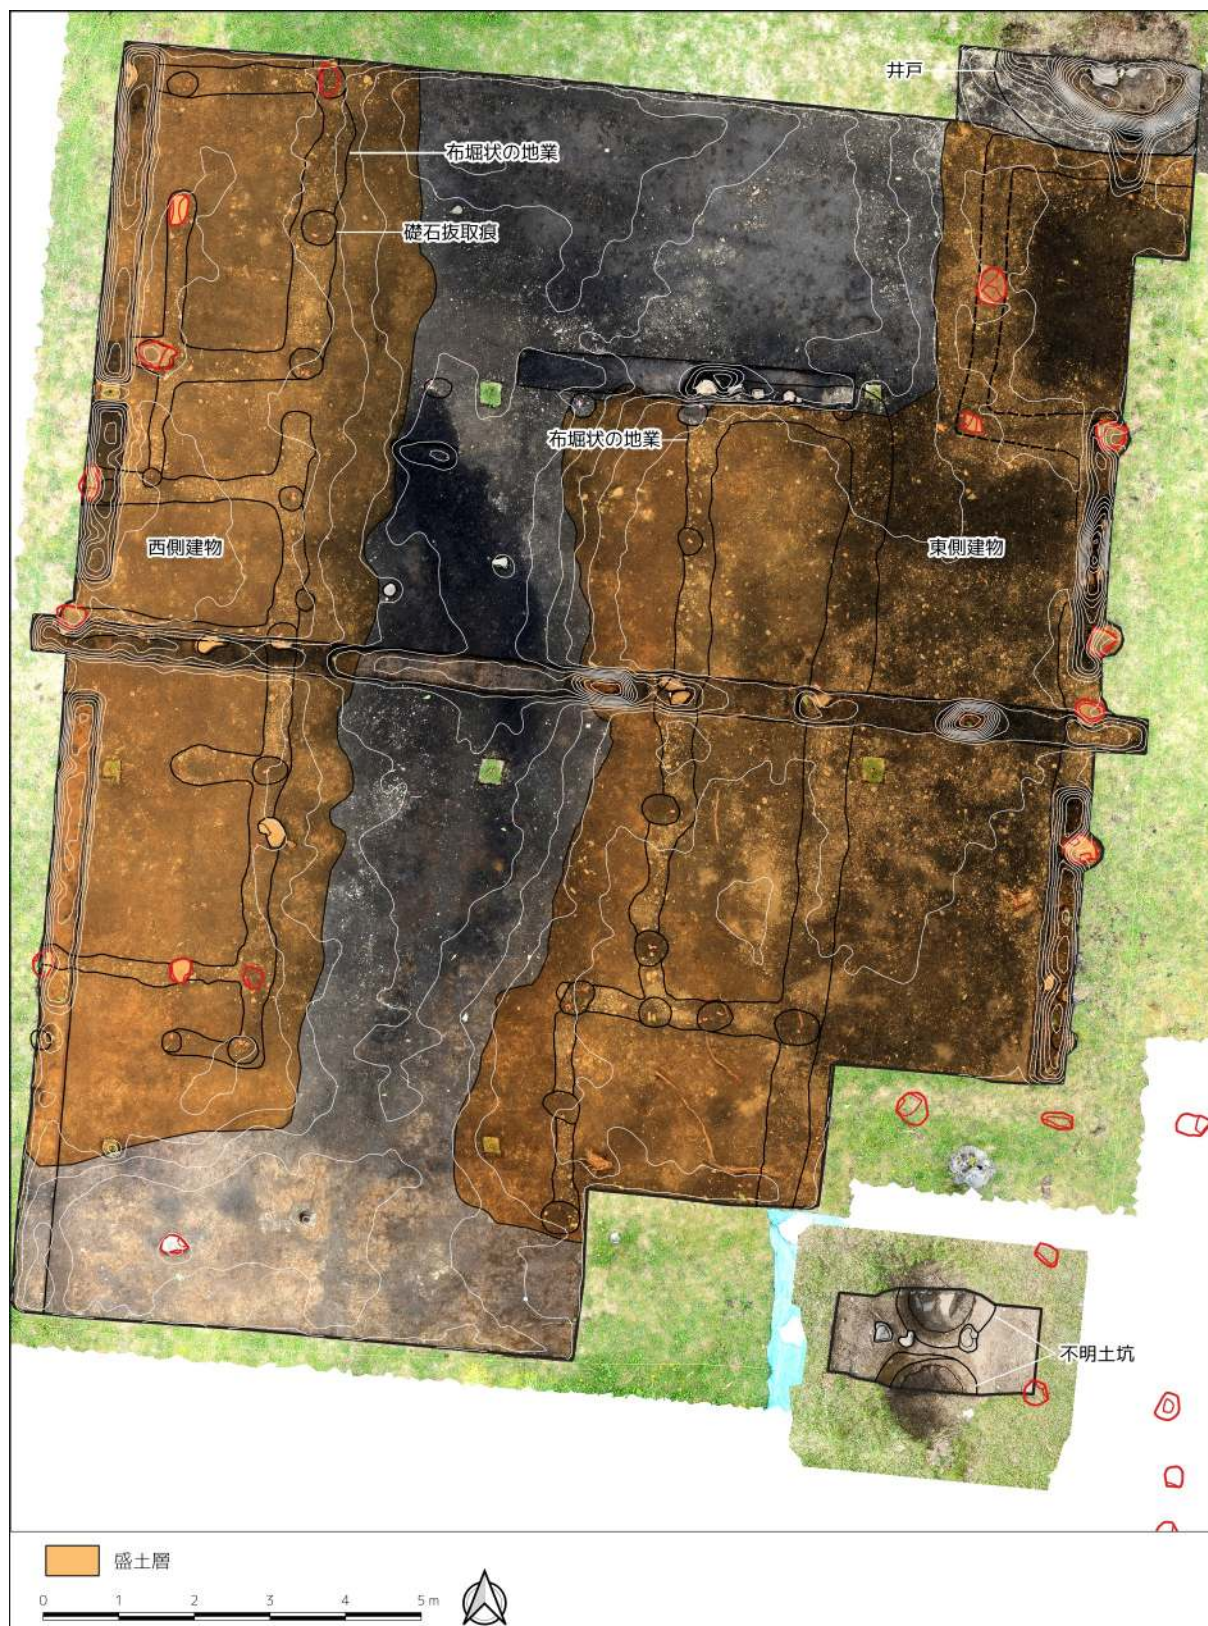
図 1.4 令和 5 年度発掘調区全景

**布掘状の地業** 盛土層の上から掘り込まれた布掘り状の溝がみつかりました（図1.4・1.5）。溝には礫が充填されており、検出面での溝の幅は30cm～50cm、深さは20cm～40cmでした。溝の上面では礎石や礎石抜取痕と思われる浅い掘り込みが確認されていることから、建物の基礎に相当するに伴う「地業<sup>1)</sup>」と判断しました。

調査の結果、東西の礎石群は盛土層によって明瞭に 2 分され、東西の礎石群は最短距離で 3 間 (5.4m) 離れることがわかりました(図 1.4)。『築城圖』では、この空間に「御逢<sup>おのま</sup>之間」や「御台子<sup>おんだいす</sup>之間」など、藩主の日中の居所や中級以上の藩士が詰める部屋が描かれています(図 1.8)。この空間は館城の中核とも言える空間であり、整地や地業、礎

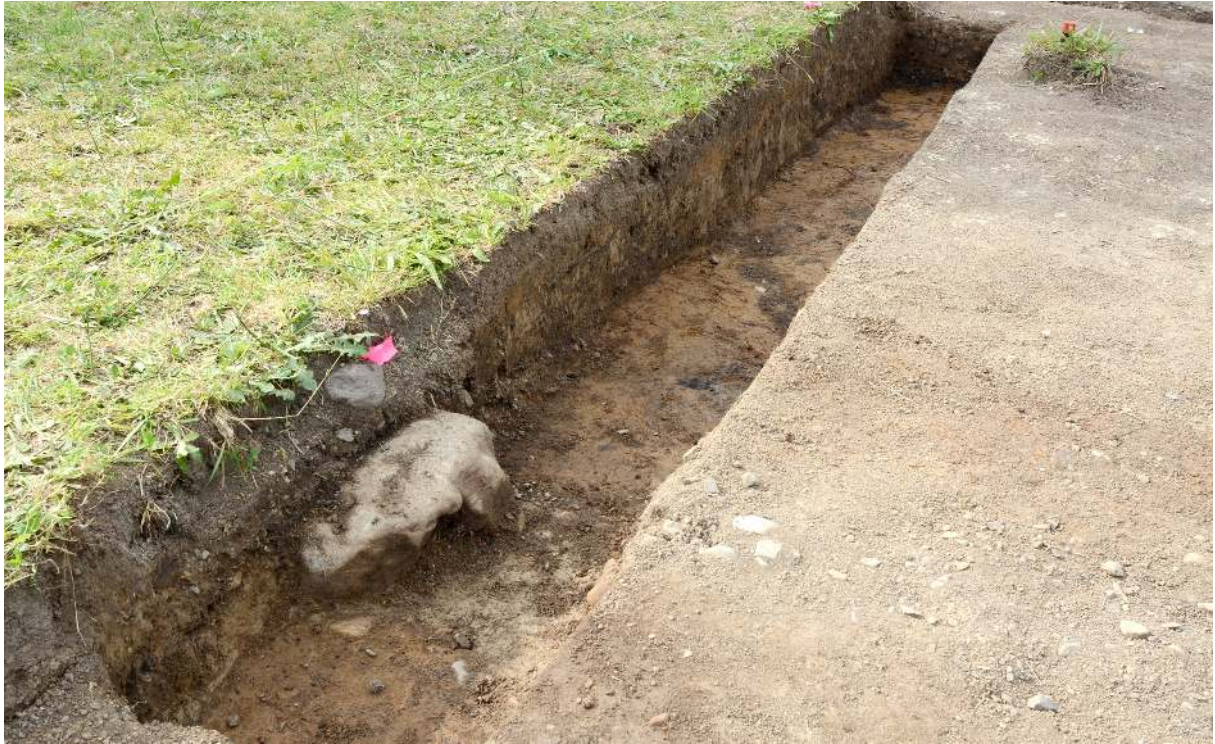
調査区西壁断面と盛土層

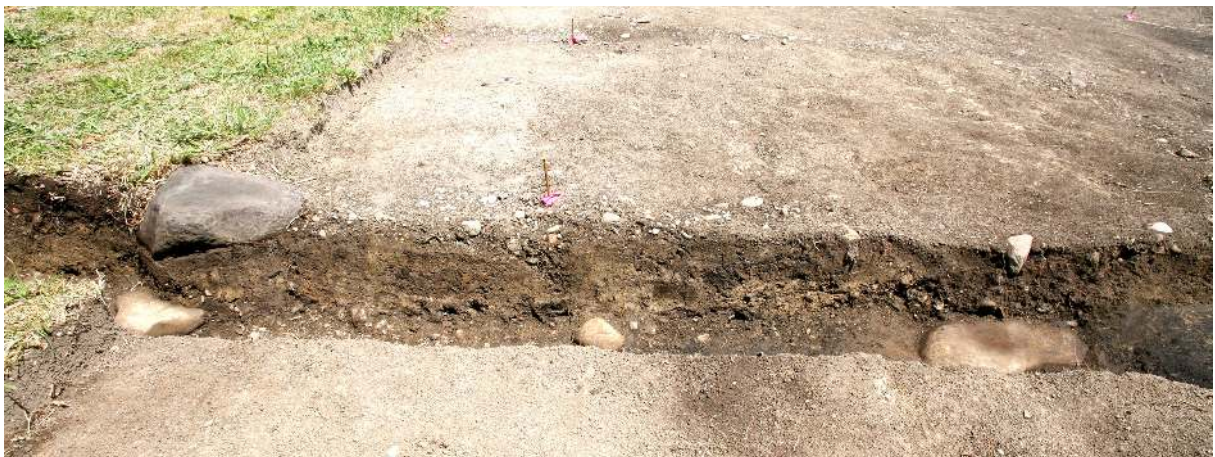
中央トレンチ西側断面と盛土層

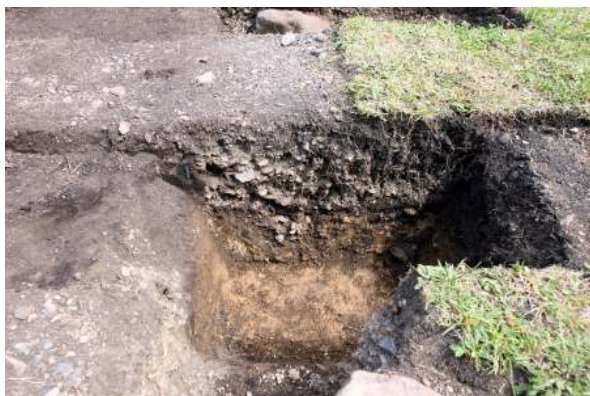
布掘状の地業断面（東壁沿い）

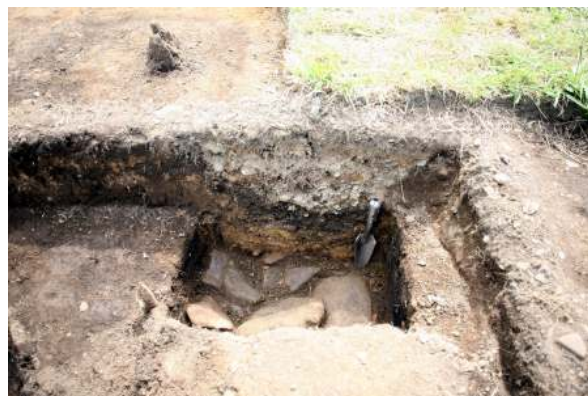
布掘状の地業断面（調査区北東）

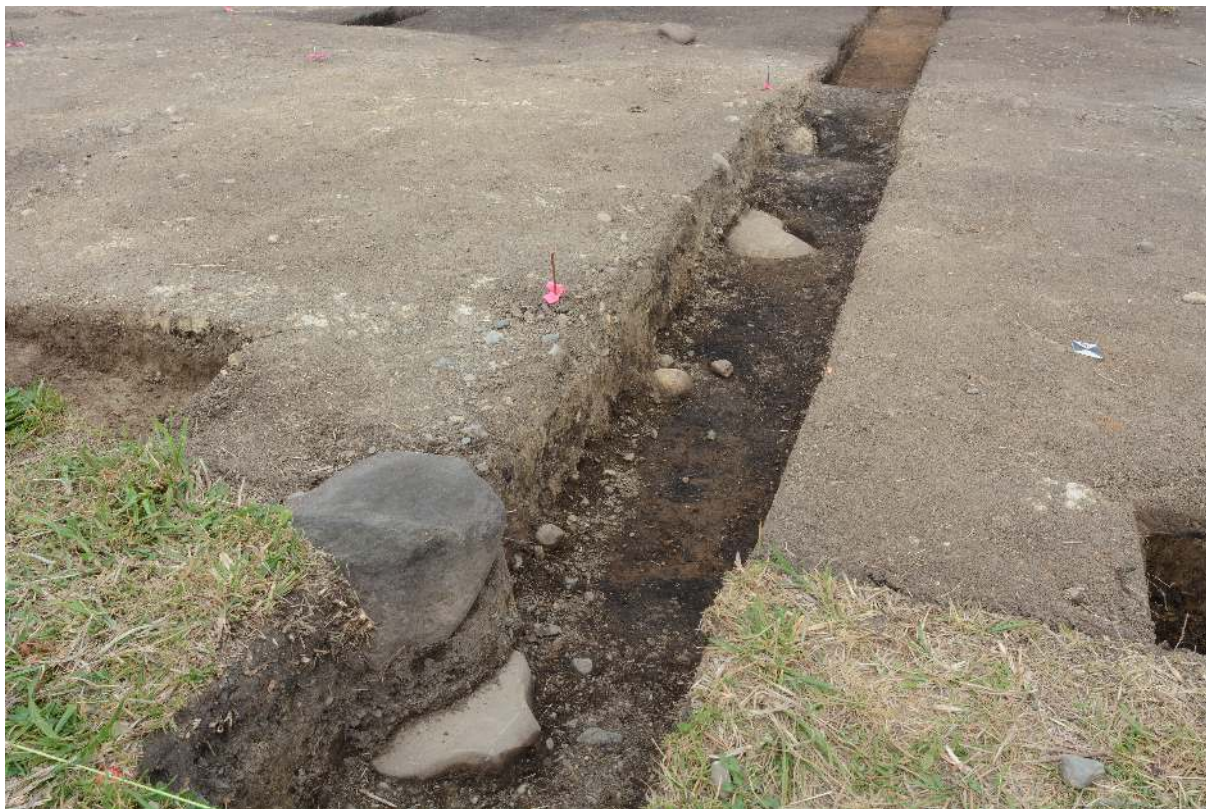
盛土層の上下で検出された礎石

**盛土層下の礎石** 盛土層直下の旧地表面から礎石を検出しました（図1.6）。これらの直上にはいずれも礎石や礎石の抜き取り痕が確認されました。旧地表面に礎石を据えた後、何らかの事情で整地が必要な事態が生じたため、設置した礎石を抜き取ることなく整地した上で新たな礎石を設置した可能性が考えられます。
