# 北海道新幹線(新函館北斗・札幌間)工事月報①

2024(令和6)年8月1日現在

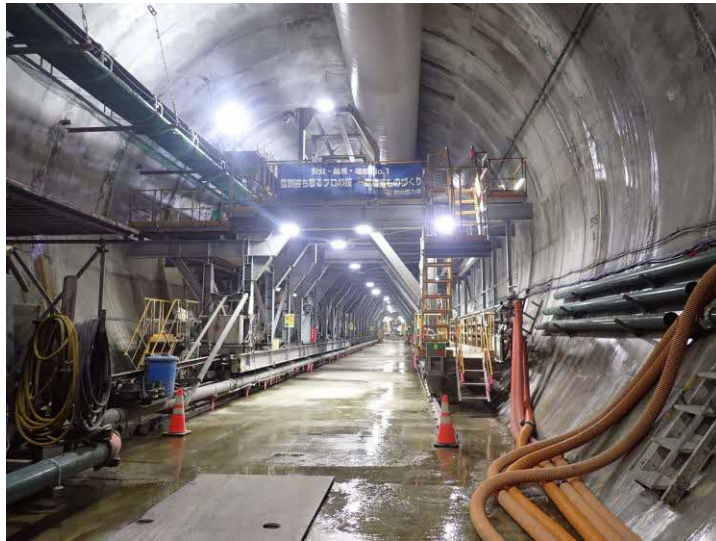
羊蹄トンネル(有島)  
坑内状況

- 羊蹄トンネル(有島)工区において、4月10日ごろから、掘削の際にシールドマシン前面を回転する力(トルク)が上限値に達したため、粘土質の地盤の詰まりがないかなどを確認しつつ、再び掘削を試みていたが、岩塊の存在も想定されることから4月22日以降掘削を停止中。
- 停止位置は、岩塊リスクが高いと想定して地上からボーリングした区間を通過して10mほど進んだ位置であり、同じく岩塊の影響も想定されることから、停止後すぐにボーリング機械を手配し、5月7日より地上からの岩塊調査を開始。
- ボーリング調査の結果から、シールドマシン前面に約2m程度の岩塊を確認した。
- 現在、オールケーシング工法にて地上から撤去する準備を進めており、8月から撤去作業(ヤード整備)に着手予定。

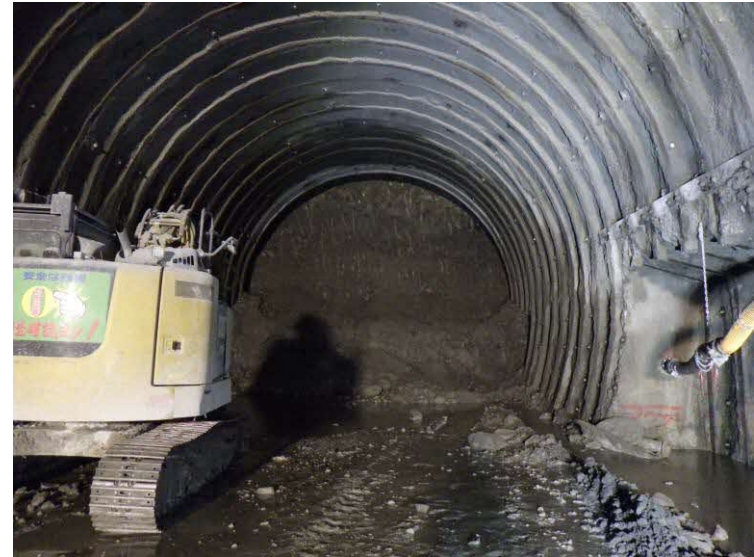
内浦トンネル(東川)  
トンネル掘削状況

| トンネル工区 | | 延長(m) | 掘削延長(m) | 掘削の進捗率 | 過去1か月の掘削延長(m) | 過去1か月の工事状況 |
|---|---|---|---|---|---|---|
| | 東川 | 5,000 | 2,877 | 58% | 47 | 掘削面の地質が不良で湧水が多い状況(p.3参照)。2切羽掘削の準備中。 |

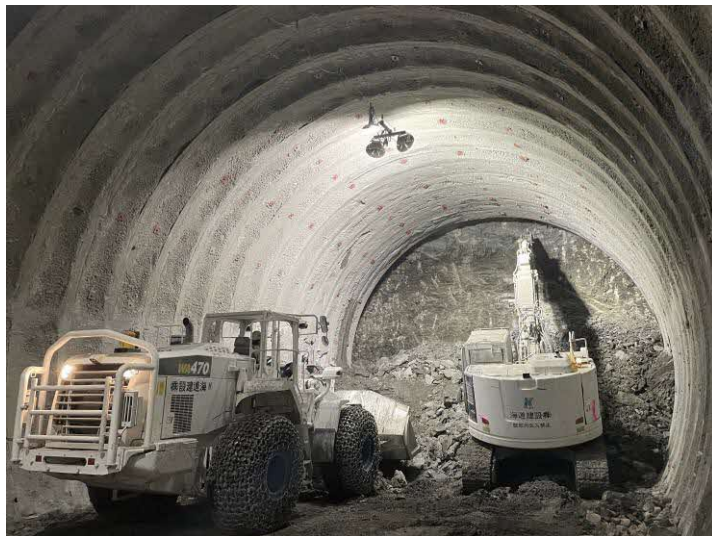
渡島トンネル(南鶉)  
トンネル掘削状況

| トンネル工区 | | 延長(m) | 掘削延長(m) | 掘削の進捗率 | 過去1か月の掘削延長(m) | 過去1か月の工事状況 |
|---|---|---|---|---|---|---|
| | 南鶉 | 3,900 | 1,329 | 34% | 40 | 地質不良が継続中(p.10参照)。長尺先進ボーリング実施中(p.9参照)。 |

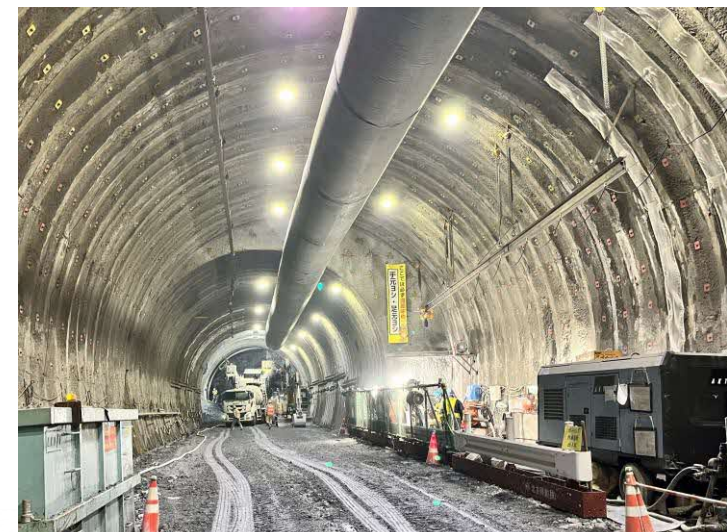
渡島トンネル(台場山)  
トンネル掘削状況

| トンネル工区 | | 延長(m) | 掘削延長(m) | 掘削の進捗率 | 過去1か月の掘削延長(m) | 過去1か月の工事状況 |
|---|---|---|---|---|---|---|
| | 台場山 | 3,500 | 1,392 | 40% | 30 | 地質不良が継続中(p.10参照)。長尺先進ボーリング実施中(p.9参照)。 |

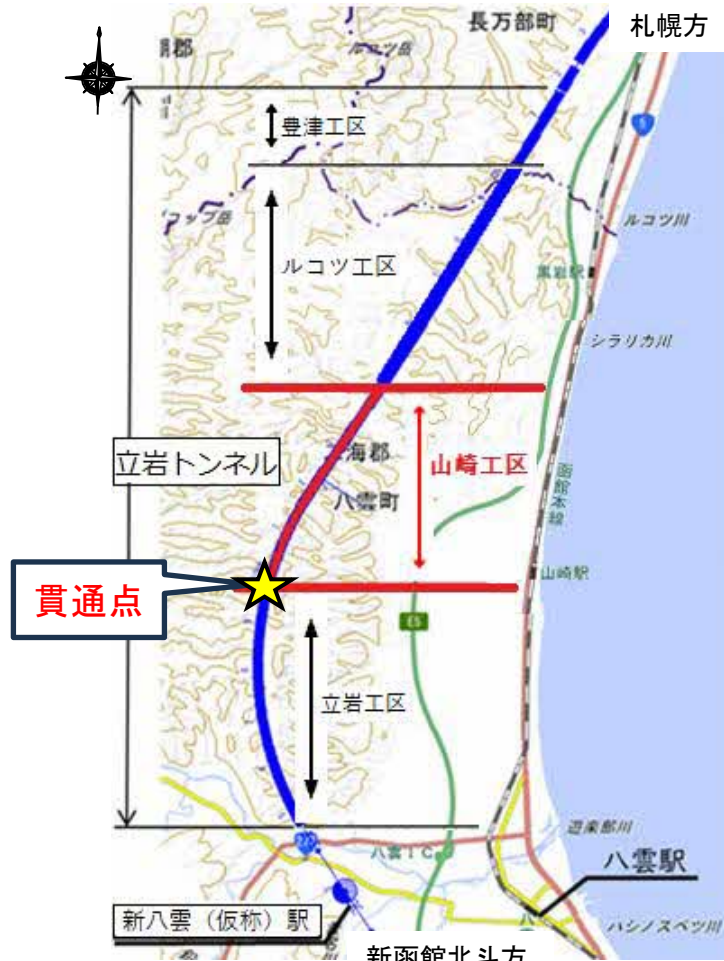
- ・八雲町と長万部町を繋ぐ立岩トンネル(全長17,040m)は、4工区(立岩工区、山崎工区、ルコツ工区、豊津工区)に分割して施工している。
- ・立岩工区で最初に工事着手した平成26年3月から約10年4カ月を経て、令和6年7月18日に山崎工区の掘削が立岩工区に到達し、立岩トンネル全体が貫通した。
- ・北海道新幹線の17本のトンネルのうち8本目の貫通であり、これまでに貫通した中で最長のトンネル。
- ・引き続きトンネルを保護するコンクリートの施工や車両が走行する路盤コンクリートの施工を進めていく予定。

貫通点の状況

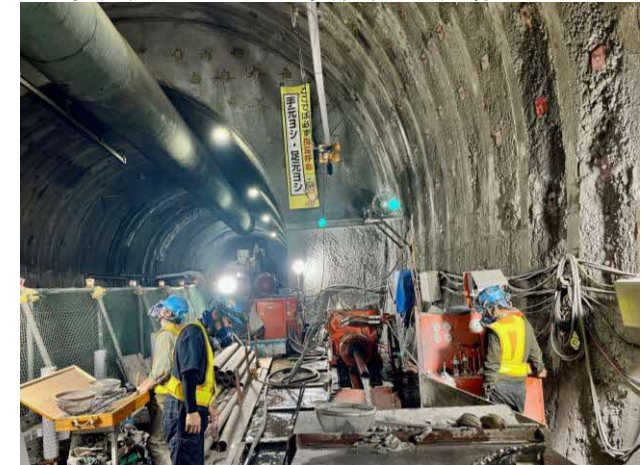
長尺先進ボーリング実施状況(台場山工区)

地質不良が続いている渡島トンネル台場山工区、南鶉工区において、前方の地質状況を早期に把握するため、長尺ボーリング(約500m)を実施中。(通常のトンネルでは100mのボーリングを実施)

- ・残りの掘削延長が長く、地質不良による工程遅延リスクが高い台場山・南鶉工区において、地質リスク把握のため、長尺ボーリングを実施。
- ・長尺ボーリングは設備規模が大きく、調査に数ヶ月程度の比較的長い工期が必要であるため、トンネル掘削との並行作業ができるよう、ボーリング専用の作業箇所を設置。

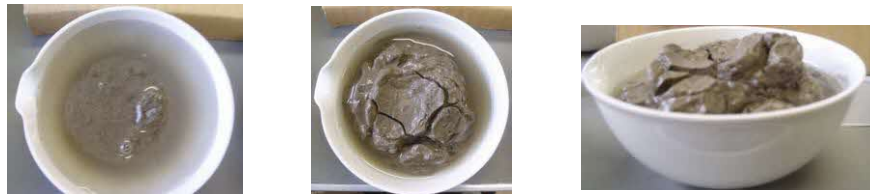
新第三紀の火山灰が堆積し形成した緑色凝灰岩(グリーンタフ)には、膨潤性鉱物(スメクタイト類)が含まれることがある(渡島トンネル(南鶉)工区)

膨潤性鉱物(スメクタイト類)が吸水・膨張

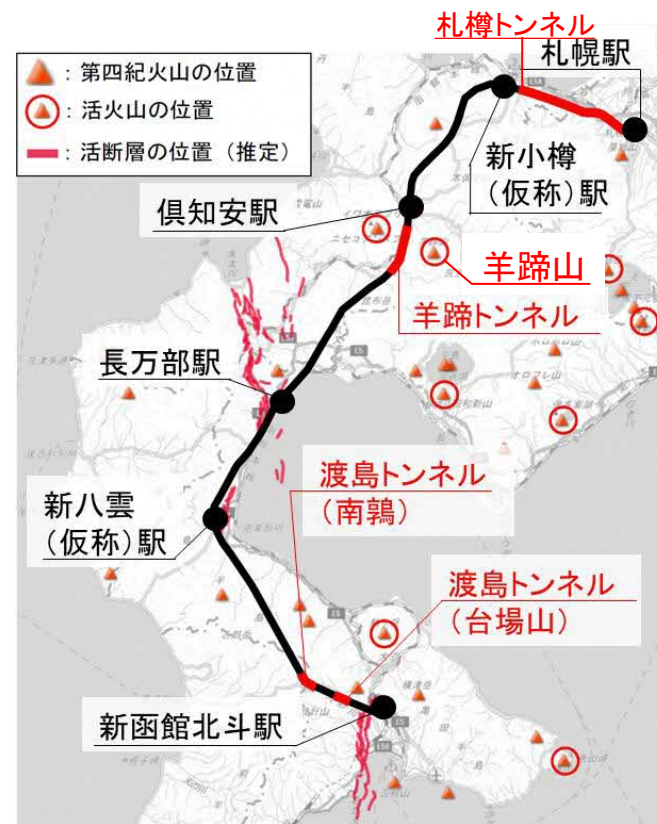
新幹線ルートと第四紀火山や活断層の位置図

新函館北斗・札幌間では、火山や活断層を可能な限り避けるようにルートを選定

※全ての火山や活断層を避けることは困難
