# 北海道新幹線(新函館北斗・札幌間)工事月報②

## 橋りょう、高架橋等の工事

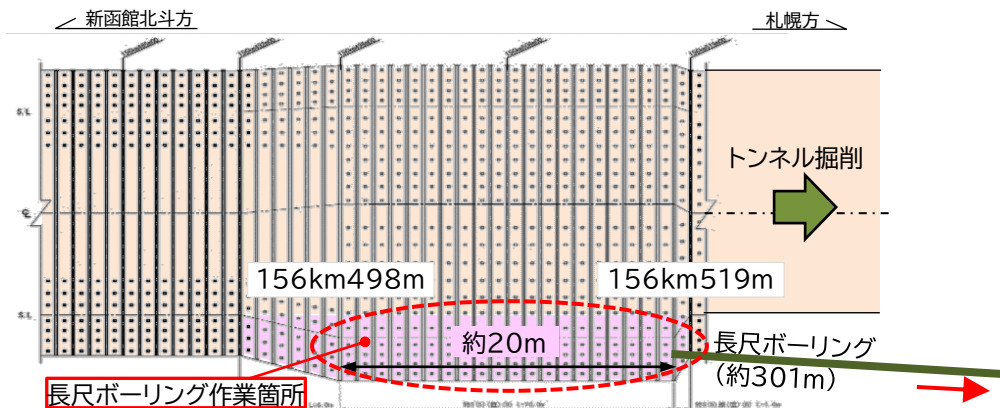
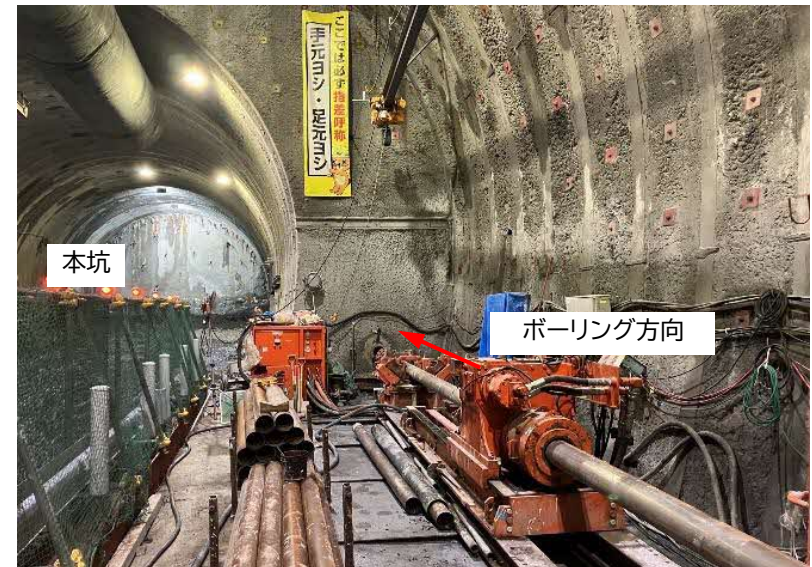
台場山工区ボーリング削孔状況

- 地質不良が続いている渡島トンネル台場山工区において、前方の地質状況を早期に把握するため、掘削と並行して長尺ボーリングを実施。7/2に削孔開始。
- ボーリング調査は約500mを目標としていたが、削孔不能となったため約301mで削孔停止。  
今後の対応等については引き続き検討中。
- ボーリングコアは、崩れやすい軟弱な地質が確認された。なお、ボーリング孔からの湧水はほとんど確認されていない。
- 本坑では、概ねコアボーリング結果と同様の地山状況が確認されており、崩れやすい軟弱な地質が確認された区間では、相対的に大きな内空変位\*が確認されている。

地質不良等による削孔不能  
(脆弱な地質によりケーシングに力がかかったと推定)

- ・ボーリング調査は、はじめ太いケーシングを用いて掘り進め、地質不良等により進まなくなった場合には、より細いケーシングに変更する。
- ・ここでは、ケーシング径を  $\phi 216\text{mm} \rightarrow \phi 165\text{mm} \rightarrow \phi 130\text{mm} \rightarrow \phi 105\text{mm} \rightarrow \phi 80\text{mm}$  と順次径を小さくしながら、5段階に分けて実施。
- ・深度301m付近を削孔中に脆弱な地質によりケーシングに力がかかって回転しなくなり、削孔不能となった。
- ・ケーシングを回収したところ、破断が確認された。

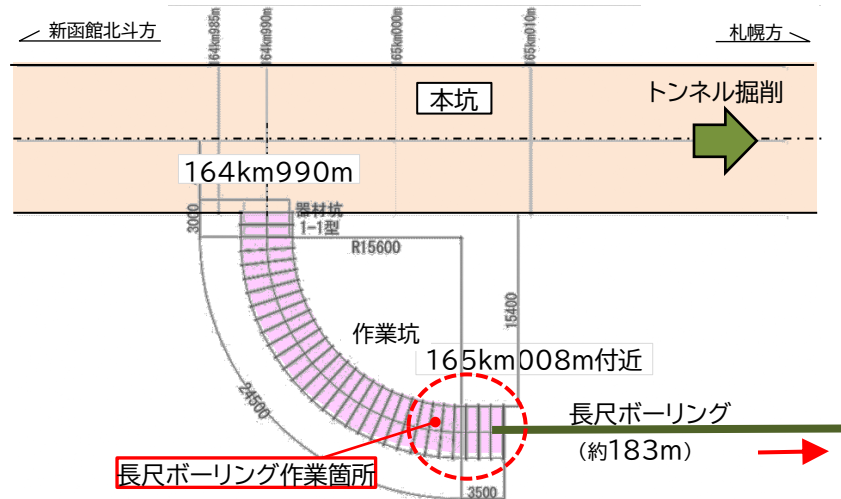
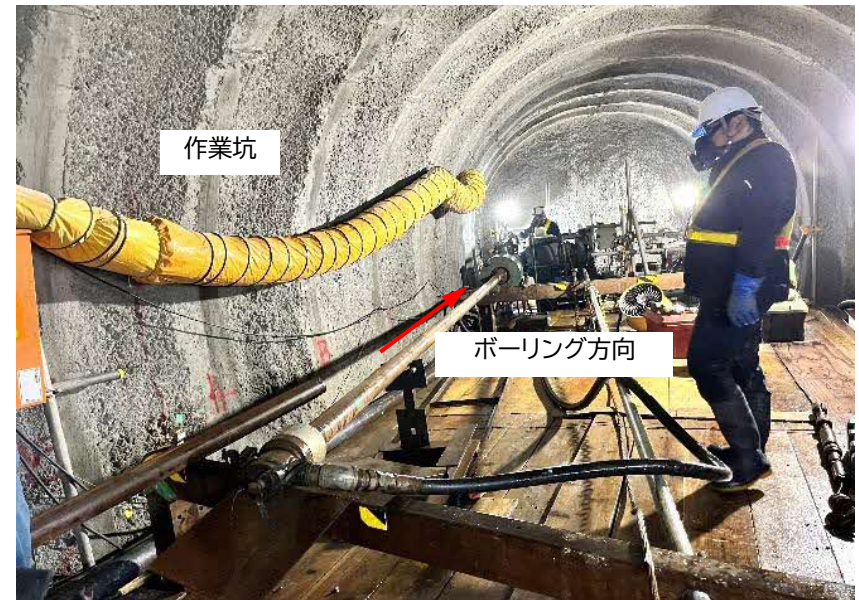
南鶉工区ボーリング削孔状況

- 地質不良が続いている渡島トンネル南鶉工区において、前方の地質状況を早期に把握するため、掘削と並行して長尺ボーリングを実施。6/10に削孔開始。
- ボーリング調査は約500mを目標としていたが、削孔不能となったため約183mで削孔停止。今後の対応等については引き続き検討中。
- ボーリングコアは、水を含むと土そのものが膨張する地質が確認された。なお、ボーリング孔からの湧水はほとんど確認されていない。
- 切羽では、概ねコアボーリング結果と同様の地山状況が確認されており、水を含むと土そのものが膨張する地質が確認された区間においては相対的に大きな内空変位\*が確認されている。

- ・ボーリング調査は、はじめ太いケーシングを用いて掘り進め、地質不良等により進まなくなった場合には、より細いケーシングに変更する。
- ・ここでは、ケーシング径を $\phi 165\text{mm} \rightarrow \phi 139\text{mm} \rightarrow \phi 114\text{mm} \rightarrow \phi 98\text{mm} \rightarrow \phi 76\text{mm}$ と順次径を小さくしながら、5段階に分けて実施。
- ・深度183m付近を削孔中に粘性土による締付けでケーシングが回転しなくなり、削孔不能となった。
- ・ケーシングを回収したところ、破断が確認された。

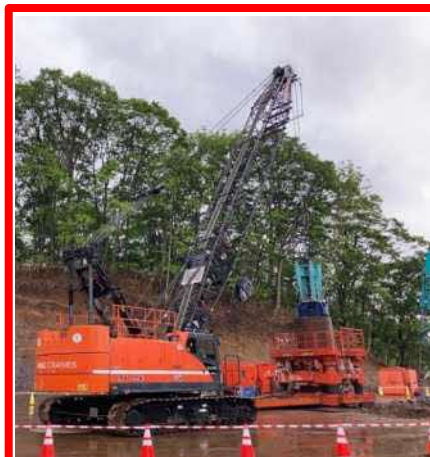
岩塊撤去状況

○掘削の際、シールドマシン前面を回転する力が上限値に達したため、令和6年4月22日以降、掘進を停止中。  
○地上からの岩塊調査の結果、シールドマシン前面に約2mの岩塊を確認したため、令和6年8月から撤去作業(ヤード整備)に着手。

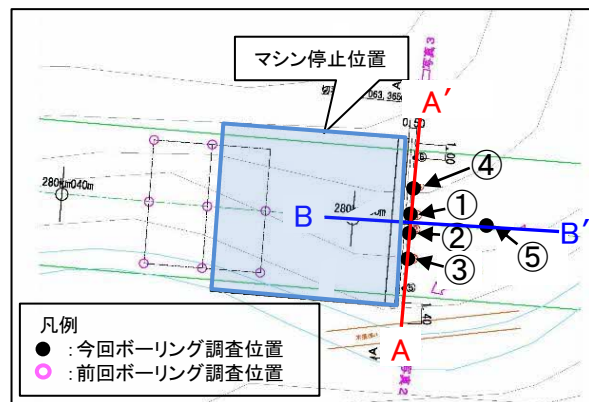
ボーリング調査位置図

- 令和4年度に実施した弾性波探査の結果、9箇所掘進に影響する可能性のある岩塊の存在を確認。(図中の区間A①～H④)
- 区間A①の掘進停止の原因となった岩塊は、令和6年8月より地上から撤去中(次頁参照)。
- 令和4～5年度の地上からのボーリング調査の結果、区間A②、A⑤、H④において、シールドマシンによる掘進が停止するおそれがある岩塊の存在を確認。このうち、区間A②の岩塊は、令和6年5月より地上から撤去中(9月30日時点で約5割撤去完了)、区間A⑤の岩塊は、今後到達立坑から撤去予定、区間H④の岩塊は地上から撤去済。
- 残りの区間では、地上からのボーリング調査の結果では、シールドマシンによる掘進が不可能となる岩塊は確認されていない。

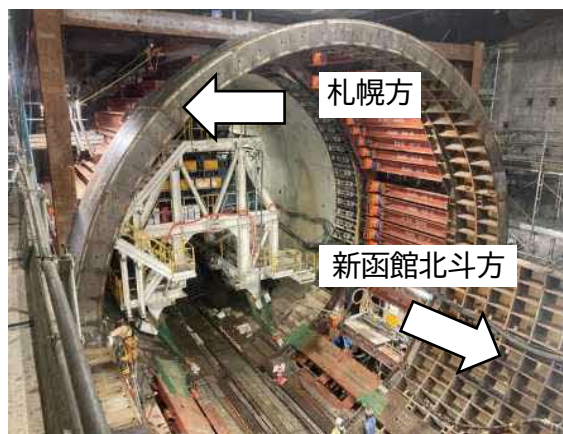
札幌方掘進の様子

- 令和6年3月より札幌方の掘進を実施。令和6年10月1日時点で約150m掘進完了している。
- 現在、シールドマシン後方設備の組み立てを行っているため、掘削を停止中。
- 今後、JR函館本線直下をはじめとした重要構造物直下の掘進を予定している。

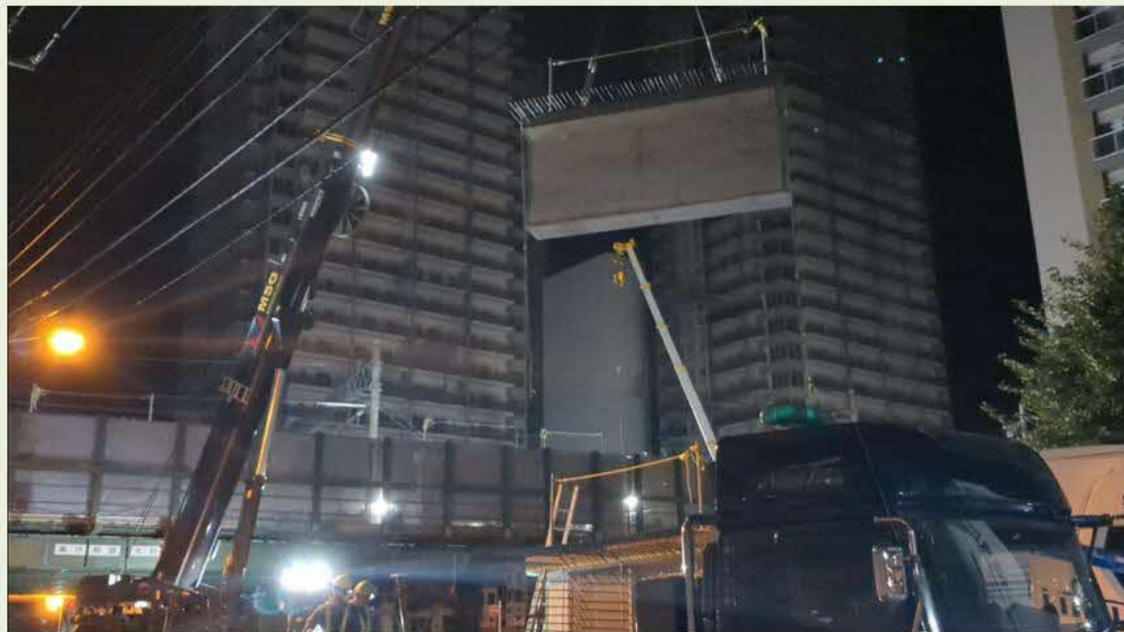
桁架設状況

札幌車両基地工事には道路を跨ぐ橋りょう(架道橋)が6箇所あり、そのうち最も札幌駅に近い東2丁目架道橋より架設を開始。

日中は交通量が多いことから、深夜に交差道路の交通規制を行い、桁の架設を実施中。

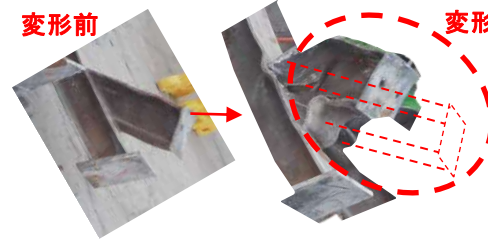
地質の影響を受けたトンネルの様子

変形

吹付けコンクリートのひび割れ

鋼材の変形

トンネルの変形を抑制し、安全に掘削するための対策を実施

圧力に強い円形の断面に変更

トンネルの壁厚を増加し、圧力に対抗

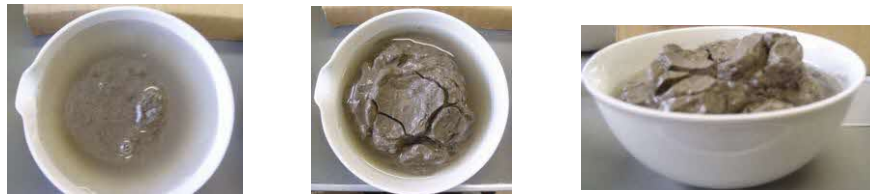
新第三紀の火山灰が堆積し形成した緑色凝灰岩(グリーンタフ)には、膨潤性鉱物(スメクタイト類)が含まれることがある(渡島トンネル(南鶉)工区)

水につけた直後 水につけて4時間後 水につけて24時間後

膨潤性鉱物(スメクタイト類)が吸水・膨張
