北海道新幹線(新函館北斗・札幌間)工事月報①

2024(令和6)年11月1日現在

〇トンネル工事の過去1か月間の進捗状況

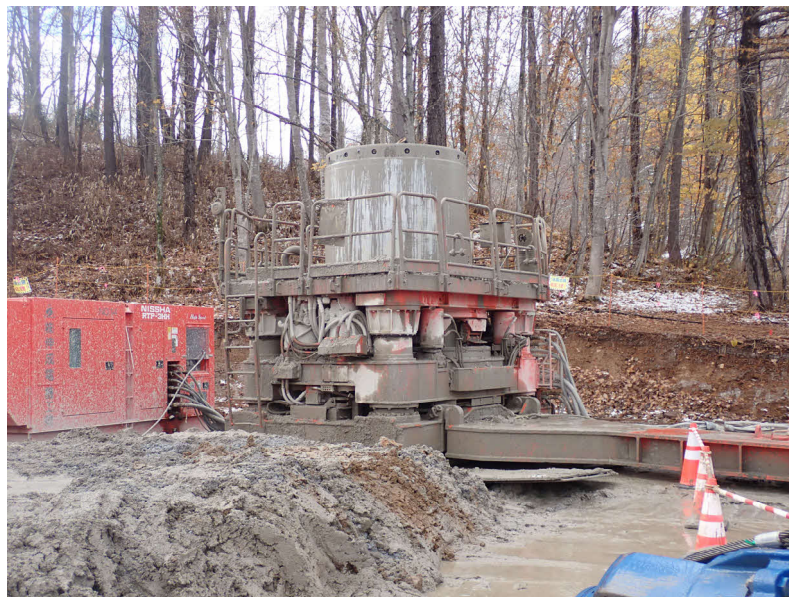
羊蹄トンネル(有島)  
マシン停止位置付近地上部岩塊撤去状況

○掘削の際、シールドマシン前面を回転する力が上限値に達したため、令和6年4月22日以降、掘進を停止中。  
○地上からの岩塊調査の結果、シールドマシン前面に約2mの岩塊を確認したため、令和6年8月から撤去作業(ヤード整備)に着手。

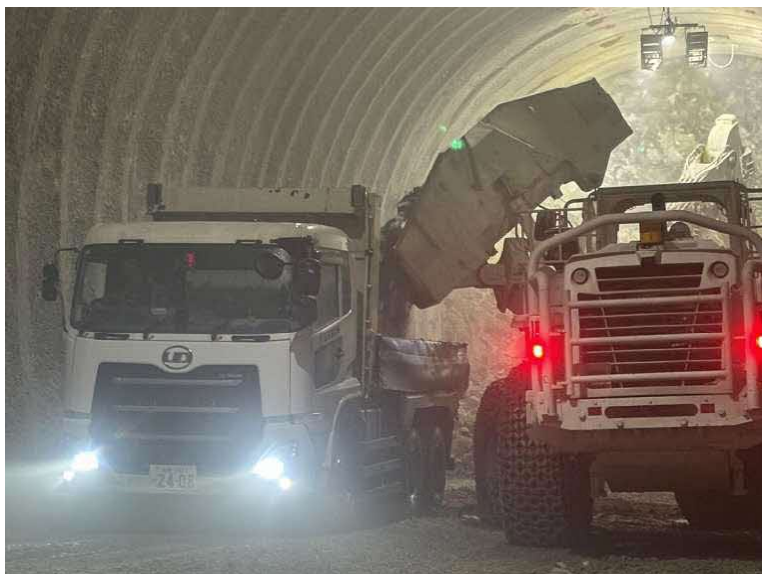
渡島トンネル(南鶉)  
トンネル掘削状況

| トンネル工区 | | 延長<br>(m) | 覆工<br>延長<br>(m) | 掘削<br>延長<br>(m) | 掘削の進捗率 | 過去<br>1か月の<br>掘削延長<br>(m) | 前々<br>回 | 前回 | 今回 | 過去1か月の工事状況 |
|---|---|---|---|---|---|---|---|---|---|---|
| | 南鶺 | 3,900 | 351 | 1,445 | 37% | 56 | ● | ● | ● | 地質不良が継続中(p.11参照)。長尺先進ボーリング停止(p.6参照)。10月上旬より2切羽で掘削を開始。 |

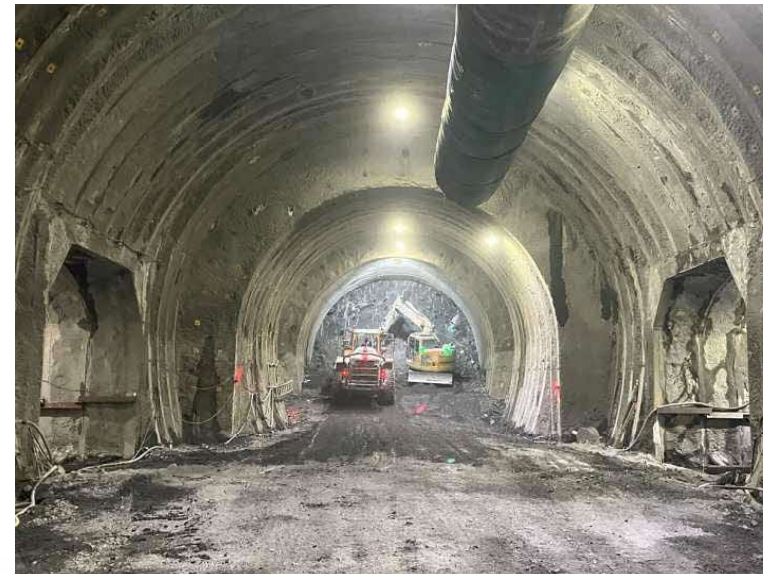
渡島トンネル(台場山)  
トンネル掘削状況

| トンネル工区 | | 延長<br>(m) | 覆工<br>延長<br>(m) | 掘削<br>延長<br>(m) | 掘削の進捗率 | 過去<br>1か月の<br>掘削延長<br>(m) | 前々<br>回 | 前回 | 今回 | 過去1か月の工事状況 |
|---|---|---|---|---|---|---|---|---|---|---|
| | 台場山 | 3,500 | 489 | 1,449 | 41% | 14 | ● | ● | ● | 地質不良が継続中(p.11参照)。長尺先進ボーリング停止(p.6参照)。 |

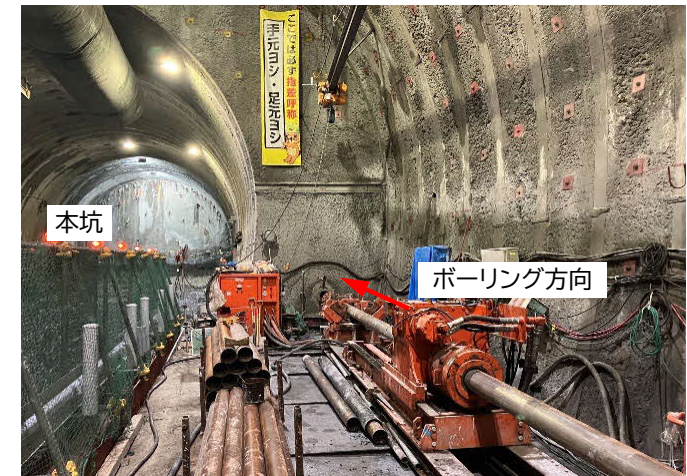
台場山工区ボーリング削孔状況

- 地質不良が続いている渡島トンネル台場山工区、南鶉工区において、前方の地質状況を早期に把握するため、長尺ボーリングを実施。
- ボーリング調査は、約500mを目標としていたが、台場山工区は約301m、南鶉工区は約183mで削孔停止。
- 採取したボーリングコアの様子からは、現時点では現状の厳しい地質が好転する兆候は見られない。
- 採取したボーリングコアの分析を実施中。

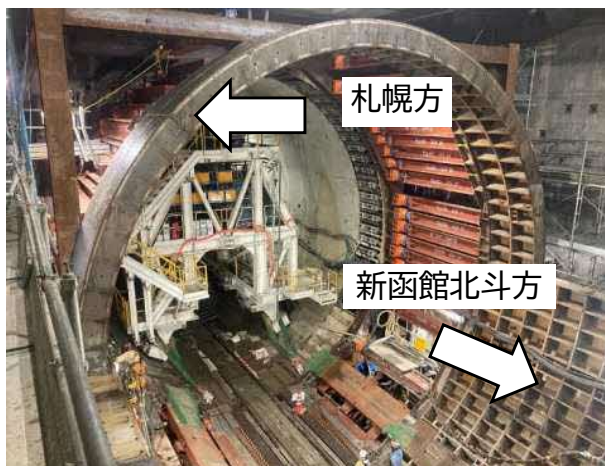
札幌方掘進の様子

- 令和6年3月より札幌方の掘進を実施。令和6年11月1日時点で約150m掘進完了している。
- シールドマシン後方設備の組み立てを完了し、令和6年10月末から掘削を再開。
- 今後、JR函館本線直下をはじめとした重要構造物直下の掘進を予定している。

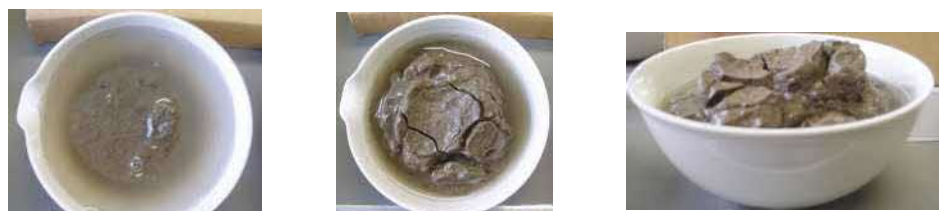
新第三紀の火山灰が堆積し形成した緑色凝灰岩(グリーンタフ)には、膨潤性鉱物(スメクタイト類)が含まれることがある(渡島トンネル(南鶉)工区)

水につけた直後 水につけて4時間後 水につけて24時間後

膨潤性鉱物(スメクタイト類)が吸水・膨張

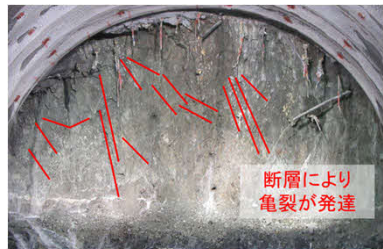
【特徴1】断層運動に伴う弱部の形成

断層がずれ動くことで岩石が破砕され、亀裂発達部や破砕帯や形成される

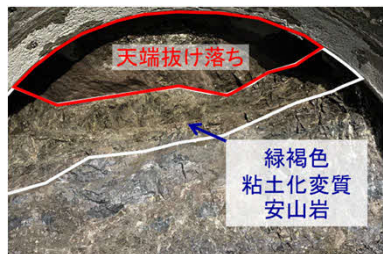
【特徴2】火山活動に伴う岩石の強度低下

熱水変質※やマグマの貫入(貫入岩)により、複雑で軟弱な地質になりやすい
