橋りょう、高架橋等の工事

設備工事進ちょく状況

# ニツ森トンネル（尾根内）の掘削完了（令和7年3月21日）

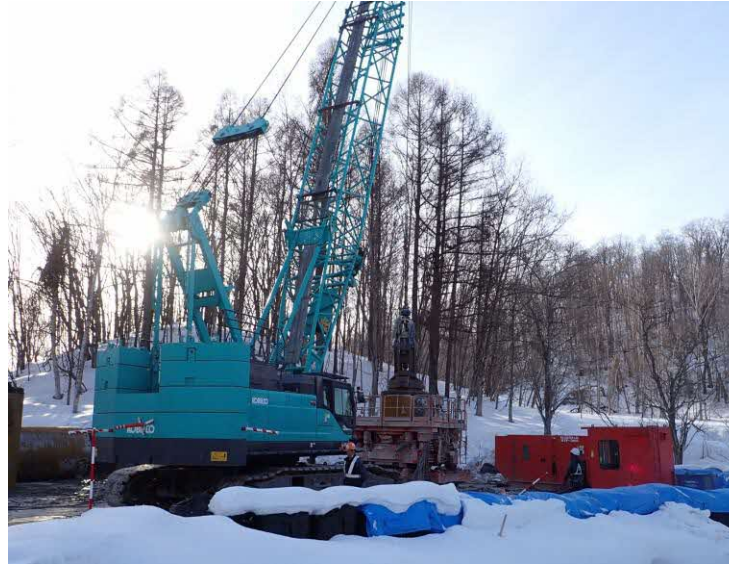
渡島トンネル(南鶉)  
トンネル掘削状況

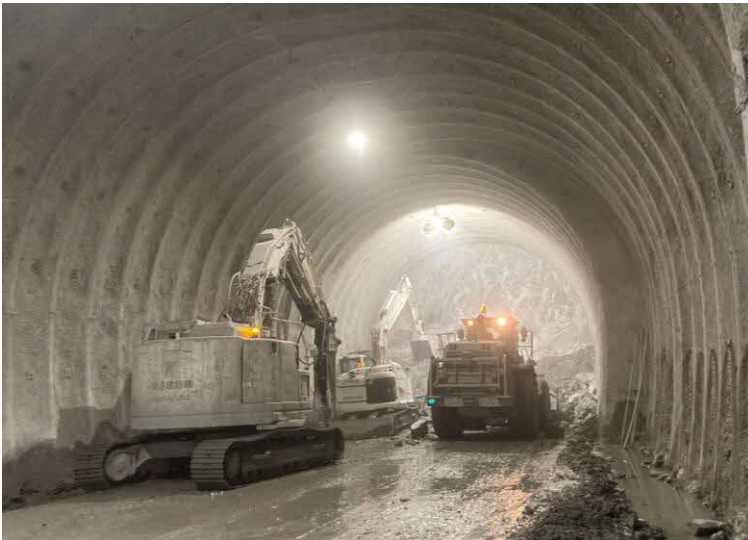
渡島トンネル(台場山)  
トンネル掘削状況

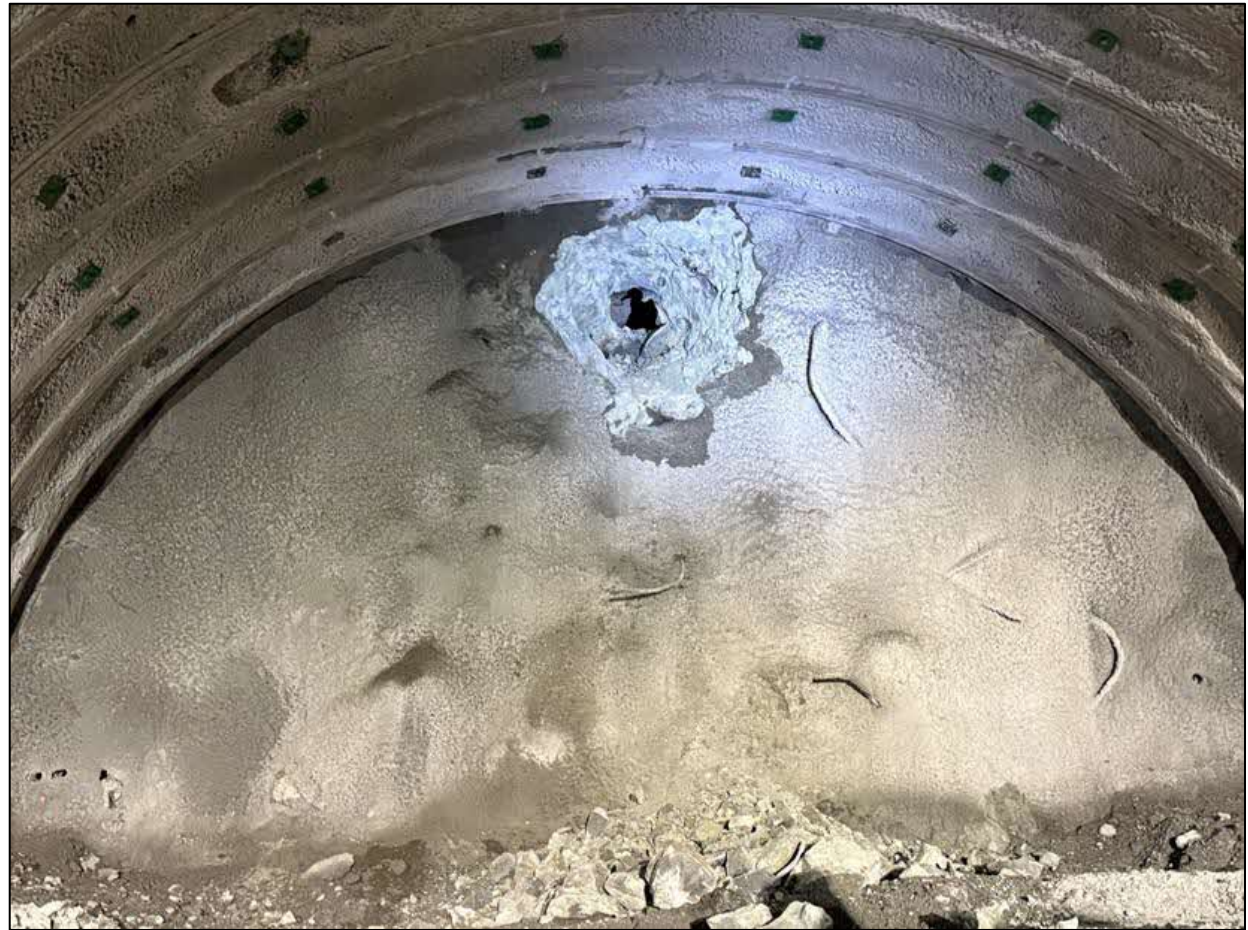
掘削完了地点の状況

- 倶知安町、仁木町、赤井川村を繋ぐニツ森トンネル(全長12,650m)は、3工区(鹿子工区、尾根内工区、明治工区)に分割して施工している。
- 尾根内工区は平成29年11月に斜坑掘削を開始し、斜坑掘削完了後、新函館北斗方に向かって本坑掘削を進め、令和7年3月21日に掘削が完了し、尾根内工区と鹿子工区がつながった。
- 引き続きトンネルを保護する覆工コンクリートやレールを敷設するスラブの土台となる路盤コンクリート等の施工を進める予定である。

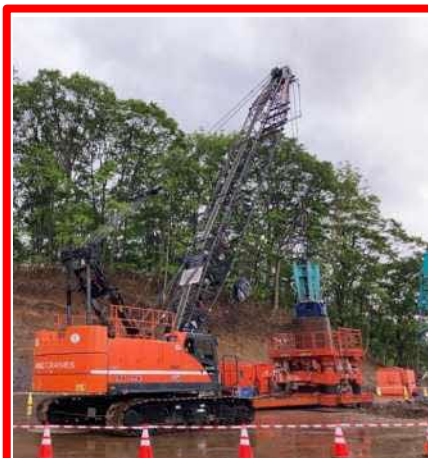
- 令和4年度に実施した弾性波探査の結果、9箇所で掘進に影響する可能性のある岩塊の存在を確認。(図中の区間A①～H④)
- 区間A①の掘進停止の原因となった岩塊は、令和6年8月より地上から撤去中(次頁参照)。
- 令和4～5年度の地上からのボーリング調査の結果、区間A②、A⑤、H④において、シールドマシンによる掘進が停止するおそれがある岩塊の存在を確認。このうち、区間A②の岩塊は、令和6年5月より地上から撤去中(3月31日時点で98本の撤去完了、今後撤去箇所の追加を予定)、区間A⑤の岩塊は、今後到達立坑から撤去予定、区間H④の岩塊は地上から撤去済。
- 残りの区間では、地上からのボーリング調査の結果では、シールドマシンによる掘進が不可能となる岩塊は確認されていない。

岩塊撤去状況

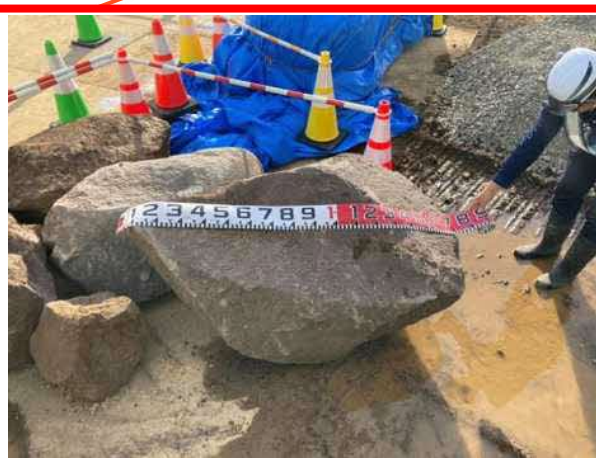
撤去された岩塊

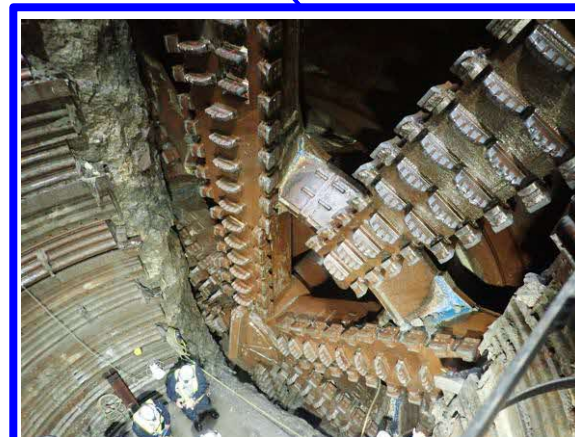
中間立坑でのシールドマシンの到達状況

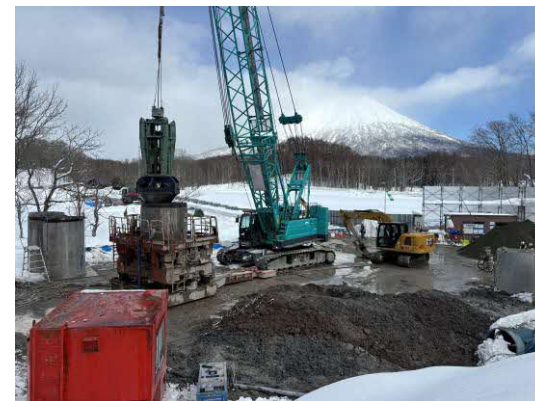
- 令和6年11月19日に新たな岩塊に遭遇し掘削を停止。岩塊撤去を終え、令和6年12月18日に掘削を再開したが、12月23日に新たな岩塊に遭遇したと判断したため、掘削を停止。地上から岩塊の撤去作業中。
- 第2カシュンベツ川の近傍において、オールケーシング工法で岩塊の有無を確認する調査を実施し、岩塊を確認。
- 既往調査から、第2カシュンベツ川近傍までの区間では、岩塊の出現リスクが高いと想定し、地上から岩塊を撤去予定。

岩塊撤去状況

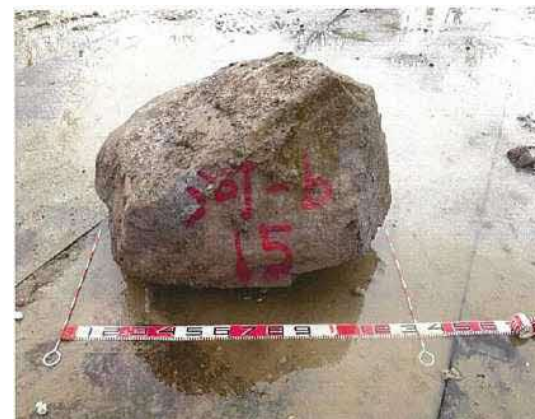
調査箇所を確認された岩塊  
(約1300mm×1000mm×800mm、約2500kg)

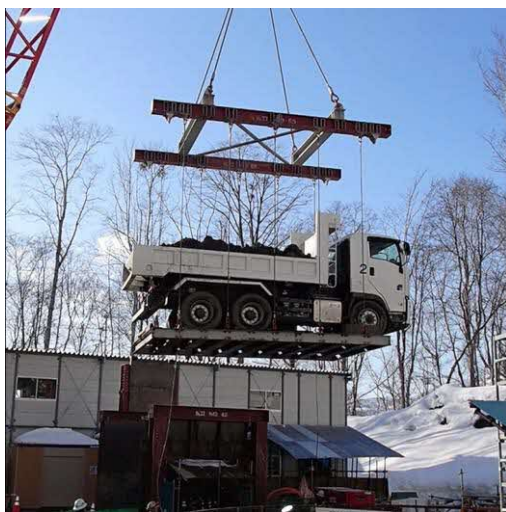
○岩塊が存在すると想定してる区間A⑤における岩塊撤去について、令和7年2月より到達立坑よりNATM掘削を開始し、今後、岩塊を撤去予定。

発生土搬出状況(到達立坑部(地上部))

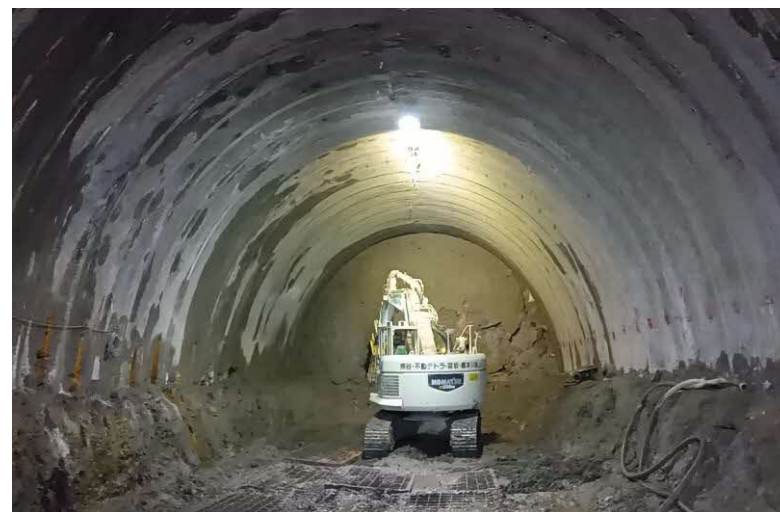
NATM掘削状況

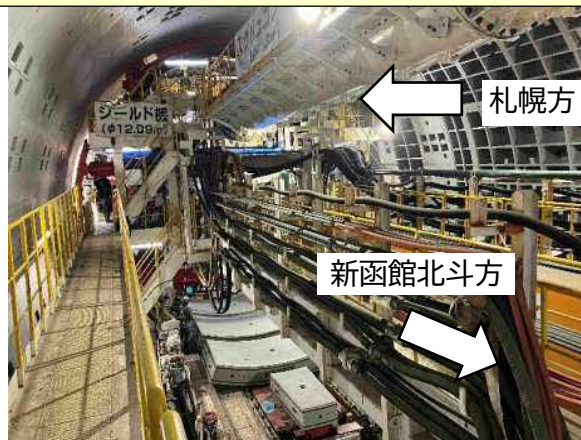
札幌方掘進の様子

- 令和6年3月より札幌方の掘進を実施。令和7年4月1日時点で約500m掘進完了している。
- シールドマシン後方設備の組み立てを完了し、令和6年10月末から掘削を再開したところ、現地の地質状況により、掘削進行が低下している。
- 今後、JR函館本線直下をはじめとした重要構造物直下の掘進を予定している。

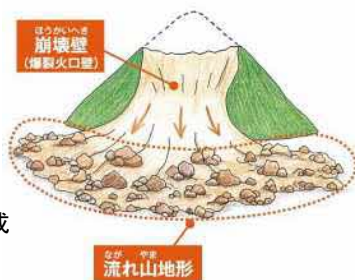
【特徴3】火山の噴火などに伴い形成される流れ山地形：羊蹄トンネル

噴火などにより火山が崩れ、山麓に堆積した地形(巨礫が分布している)

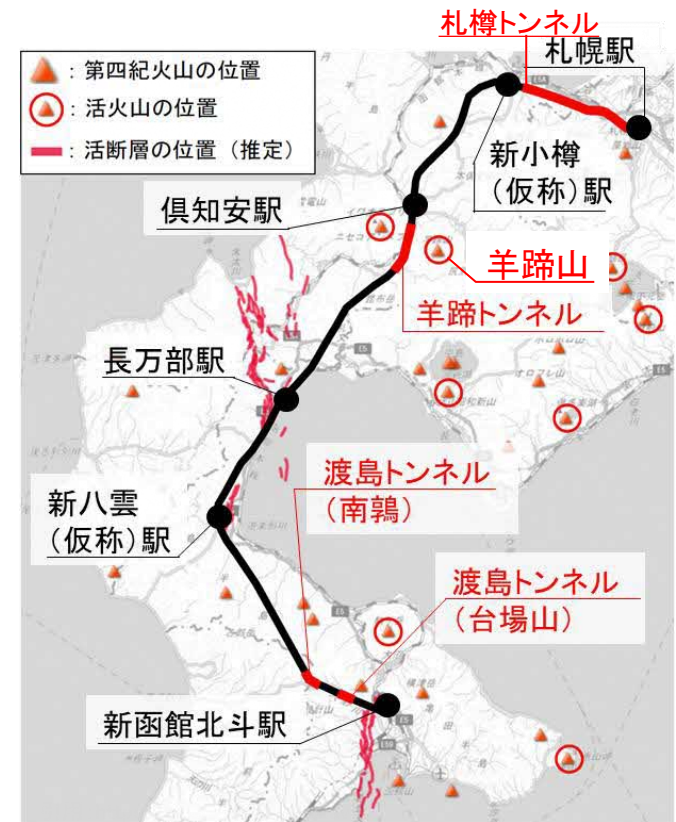
新幹線ルートと第四紀火山や活断層の位置図

新函館北斗・札幌間では、火山や活断層を可能な限り避けるようにルートを選定
