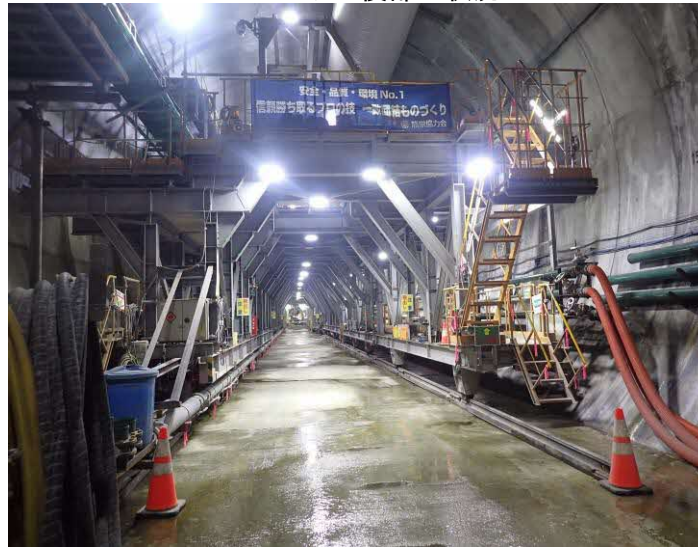
渡島トンネル(台場山)  
トンネル掘削状況

| トンネル工区 | | 延長<br>(m) | 覆工<br>延長<br>(m) | 掘削<br>延長<br>(m) | 掘削の進捗率 | 過去<br>1か月の<br>掘削延長<br>(m) | 前々<br>回 | 前回 | 今回 | 過去1か月の工事状況 |
|---|---|---|---|---|---|---|---|---|---|---|
| | 台場山 | 3,500 | 668 | 1,663 | 48% | 20 | ● | ● | ● | 地質不良が継続中。3交代(24時間)体制で掘削中。 |

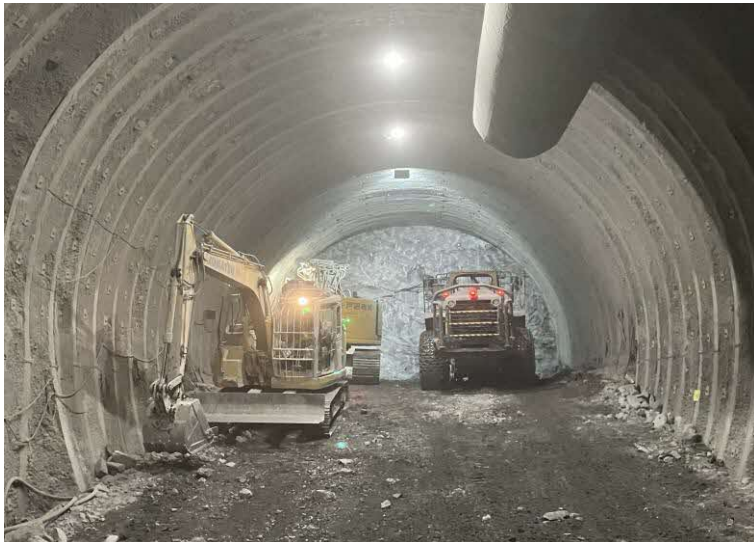
渡島トンネル(南鶉)  
トンネル掘削状況

| トンネル工区 | | 延長<br>(m) | 覆工<br>延長<br>(m) | 掘削<br>延長<br>(m) | 掘削の進捗率 | 過去<br>1か月の<br>掘削延長<br>(m) | 前々<br>回 | 前回 | 今回 | 過去1か月の工事状況 |
|---|---|---|---|---|---|---|---|---|---|---|
| | 南鶴 | 3,900 | 603 | 1,888 | 48% | 54 | ● | ● | ● | 地質状況がやや悪化傾向。2切羽で掘削中。 |

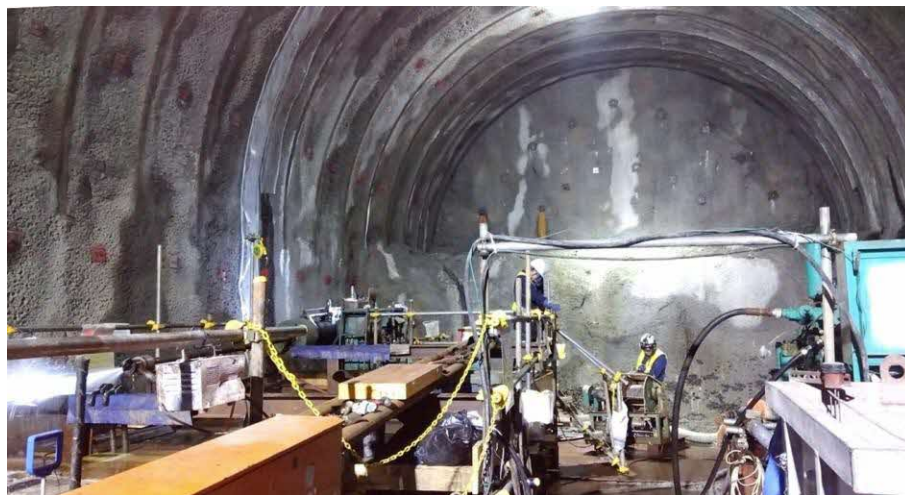
北鶉工区からの長尺ボーリング実施状況

長尺ボーリング(L=約500m)  
R7.3~R7.5(完了)

工法:ロータリーワイヤーライン工法(注)

(注)ロータリーワイヤーライン工法とは、コアと呼ばれる円筒状の地質サンプルを連続的に採取する工法です。

- 地質不良が続いている渡島トンネルの南鶉工区において、前方の地質状況を早期に把握し、今後の掘削見通しの検討に資するため、北鶉工区側から長尺ボーリング調査(L=約500m)を実施しました。
- 現在、ボーリングコアの分析中。

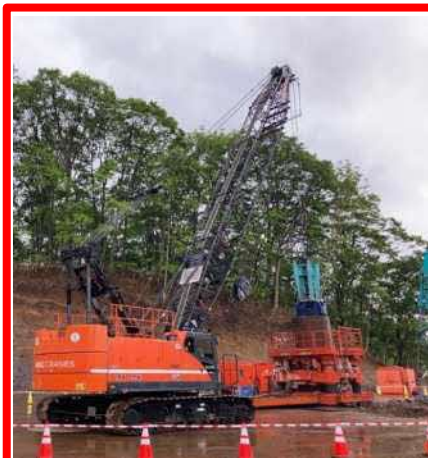
岩塊撤去状況

- 令和4年度に実施した弾性波探査の結果、9箇所掘進に影響する可能性のある岩塊の存在を確認。(図中の区間A①～H④)
- 区間A①では、掘進停止の原因となった岩塊を撤去し、シールドマシンを進めながら、掘削可能かを確認中。
- 令和4～5年度の地上からのボーリング調査の結果、区間A②、A⑤、H④において、シールドマシンによる掘進が停止するおそれがある岩塊の存在を確認。このうち、区間A②の岩塊は、令和6年5月より地上から撤去中(5月31日時点で98本の撤去完了、6月より撤去範囲拡大予定)、区間A⑤の岩塊は、今後到達立坑から撤去予定、区間H④の岩塊は地上から撤去済。
- 残りの区間では、地上からのボーリング調査の結果では、シールドマシンによる掘進が不可能となる岩塊は確認されていない。

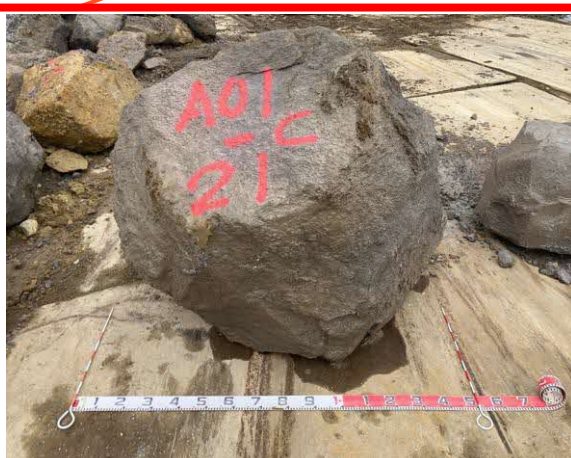
撤去された岩塊

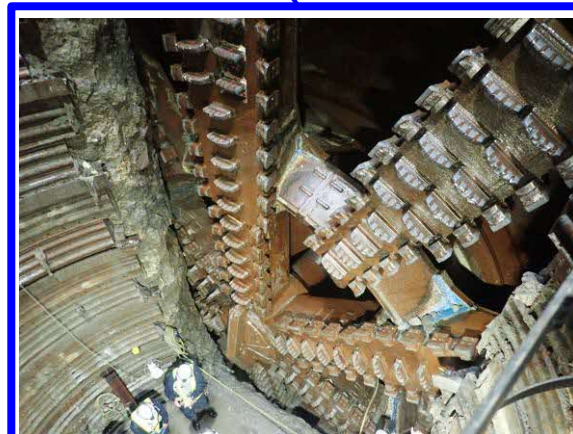
中間立坑でのシールドマシンの到達状況

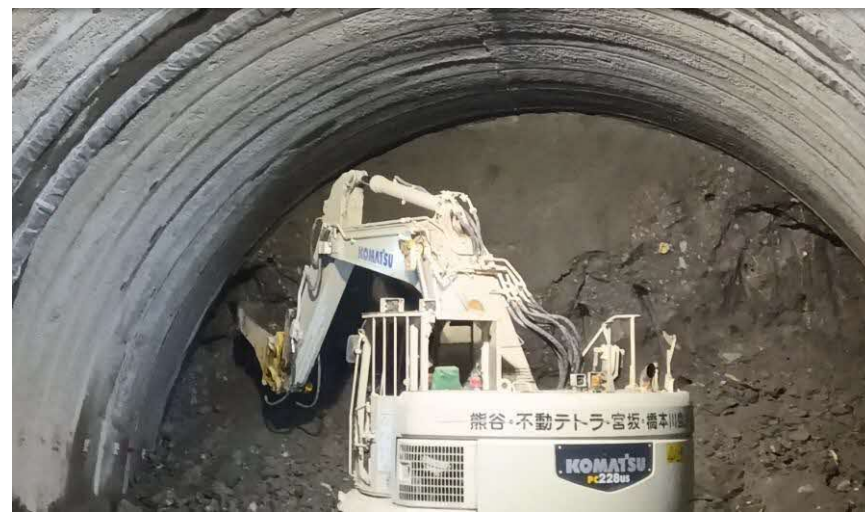
NATM掘削状況

○岩塊が存在すると想定してる区間A⑤における岩塊撤去について、令和7年2月より到達立坑よりNATM掘削を開始。  
今後、岩塊を撤去予定。

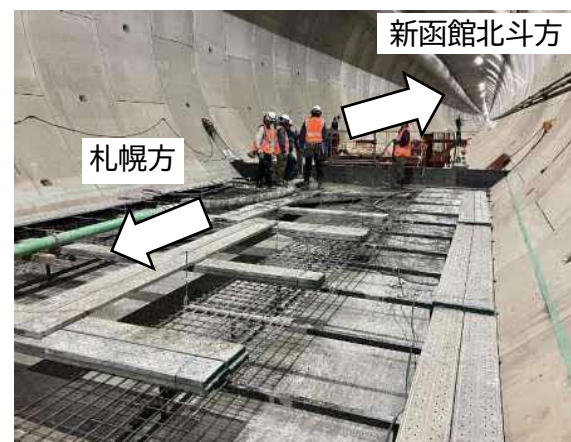
小樽方一次インバートコンクリート打設の様子

- 令和6年3月より札幌方の掘進を実施。令和7年6月1日時点で約700mを掘進完了。
- シールドマシン後方設備の組み立てを完了し、令和6年10月末から掘削を再開。令和7年5月中旬から後方設備の段取り替え開始。8月より掘進再開予定。
- 今後、JR函館本線をはじめとした重要構造物直下の掘進を予定。

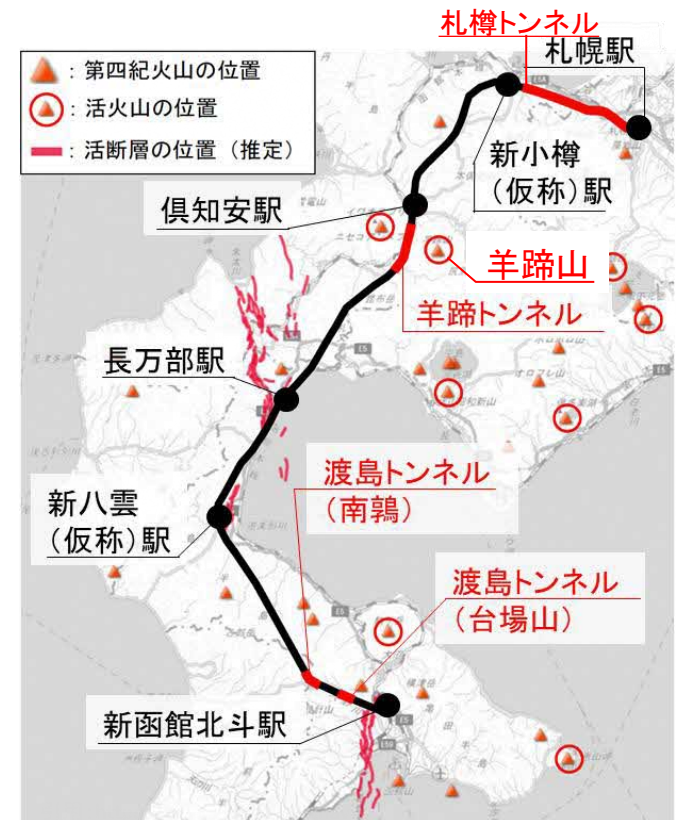
新幹線ルートと第四紀火山や活断層の位置図

新函館北斗・札幌間では、火山や活断層を可能な限り避けるようにルートを選定

※全ての火山や活断層を避けることは困難
