北海道新幹線(新函館北斗・札幌間)工事月報①

2025(令和7)年9月1日現在

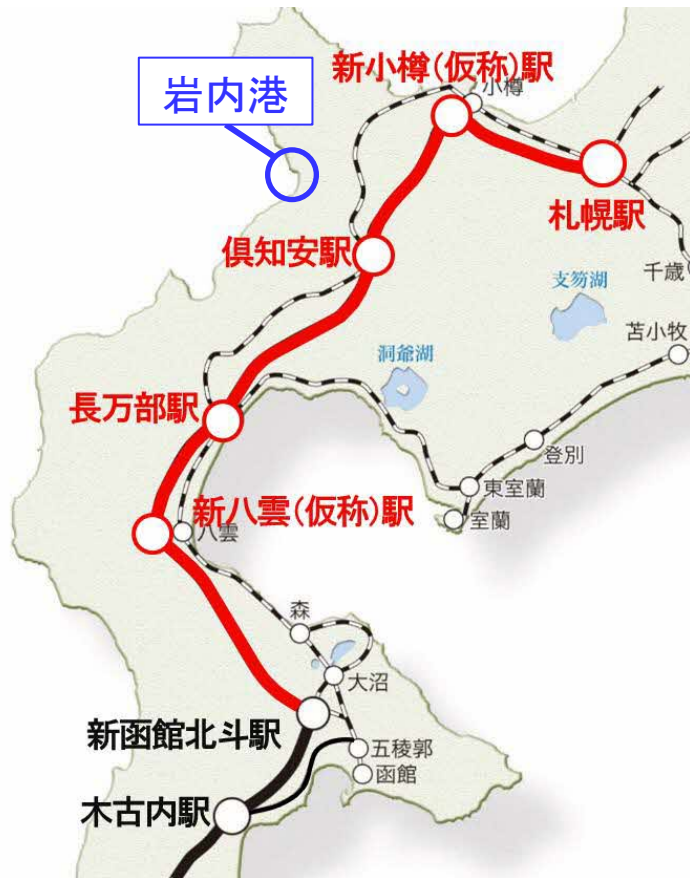
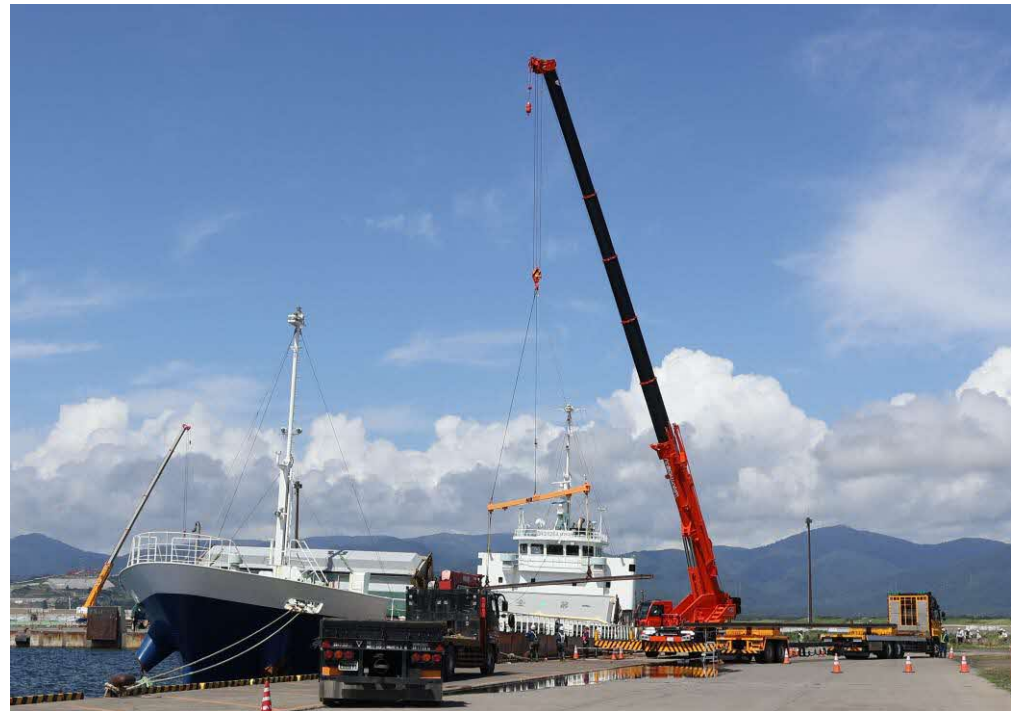
レール陸揚げの様子

- 令和7年8月4日～6日に北海道新幹線(新函館北斗・札幌間)の本線に敷設するレール(長さ25m/本、約1,000本)を岩内港(岩内郡岩内町)に初陸揚げした。岩内港は、レールを陸揚げした港として、瀬棚港に続き3か所目。
いわない
- 岩内港への陸揚げは、令和7年度に約2,000本、令和8年度以降に約12,500本の計14,500本を予定。

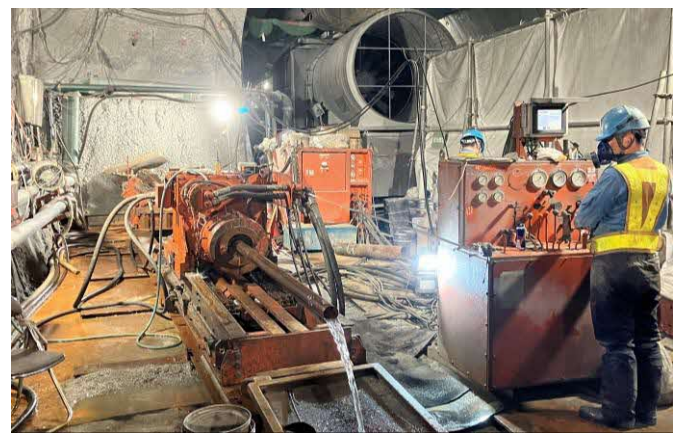
- 地質不良が続いている渡島トンネルの台場山工区において、前方の地質状況を早期に把握し、今後の掘削見通しの検討に資するため、台場山工区側から天狗工区に向けて長尺ボーリング調査(L=約490m)を実施。
- 157km020m付近から八雲層の出現を想定していましたが、156km930m付近～157km260m付近に閃緑岩/流紋岩が出現。現在、ボーリングコアの分析中
- 天狗工区側から台場山工区に向けての長尺ボーリング調査(L=500m目標)は引き続き実施。

台場山工区から札幌方への長尺ボーリング実施状況

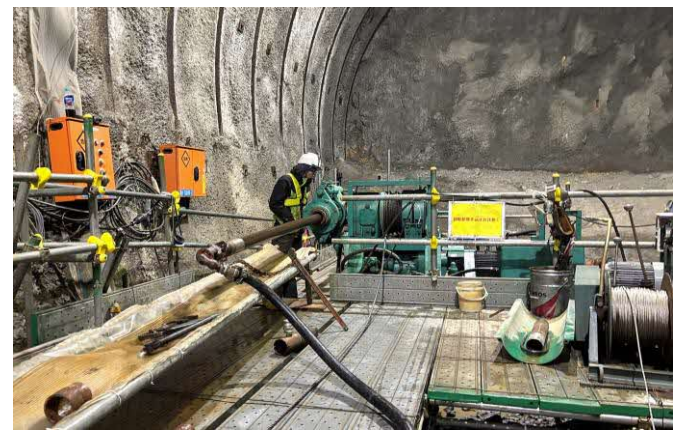
天狗工区から新函館北斗方への長尺ボーリング実施状況

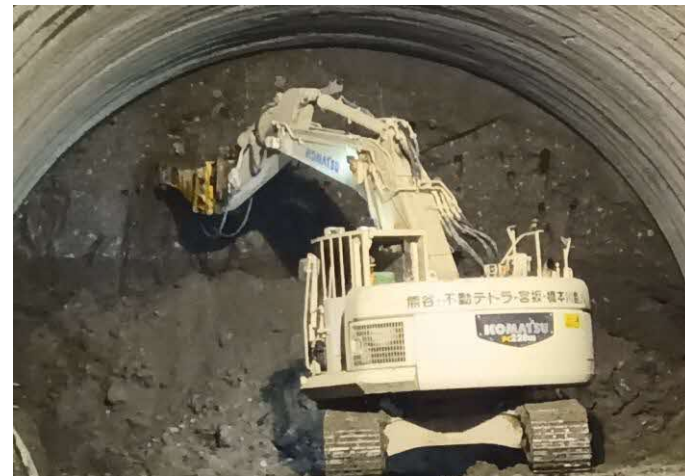
NATM掘削状況
