# 北海道新幹線(新函館北斗・札幌間)工事月報①

2025(令和7)年10月1日現在

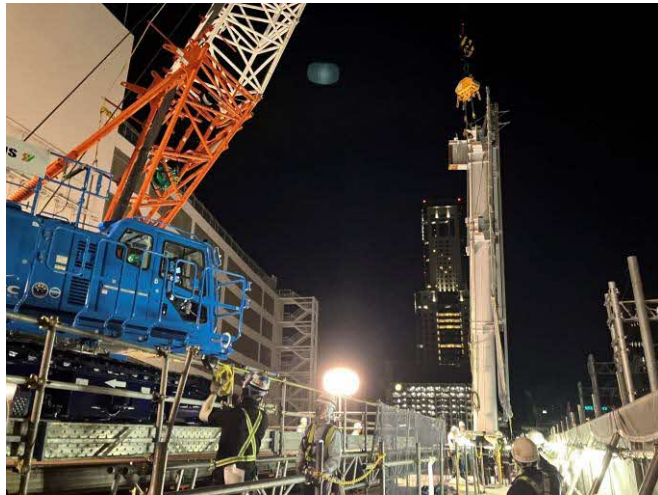
鉄骨建方工事の様子

最初に柱部材鉄骨の建て込みを90tクレーンを使用して行いました。

○札幌車両基地※の建築工事は、令和7年10月1日夜間作業より高架橋上の鉄骨建方工事に着手(札幌市中央区北5条東2丁目付近)しました。これにより、札幌車両基地の建築工事が始まりました。今後、鉄骨建方工事に続き外壁および屋根工事を進めてまいります。

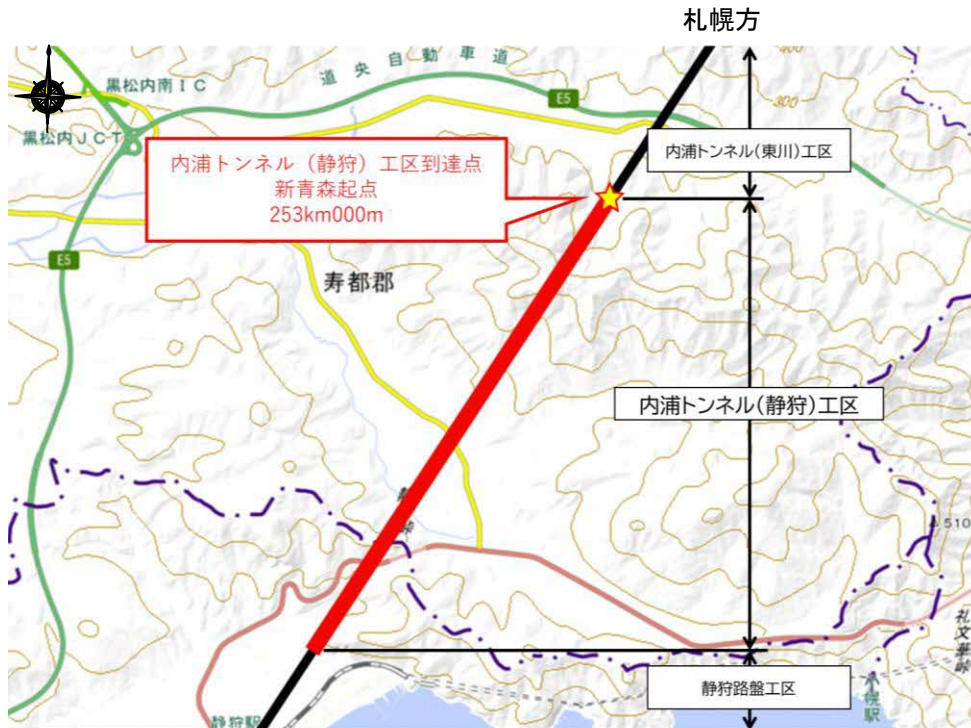
- 長万部町、黒松内町、蘭越町を繋ぐ内浦トンネル(全長15,570m)は、3工区(静狩工区、東川工区、幌内工区)に分割して施工。
- 静狩工区は、平成31年1月に札幌方に向けて掘削を開始し、令和7年9月2日に掘削が完了。
- 引き続きトンネルを保護するコンクリートや車両が走行する路盤コンクリートの施工を進める予定。

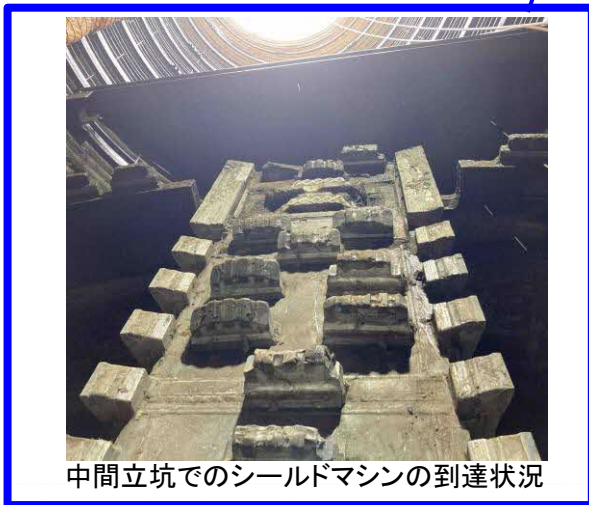
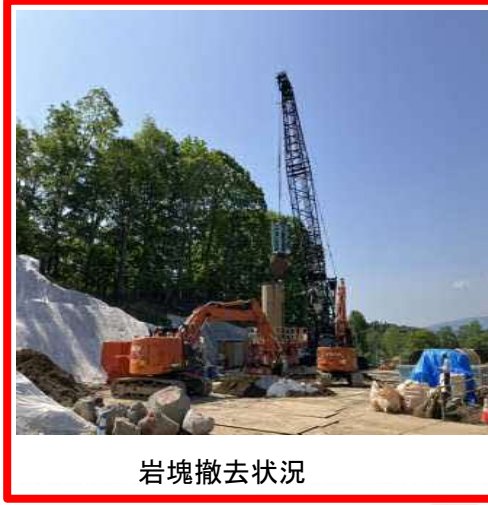
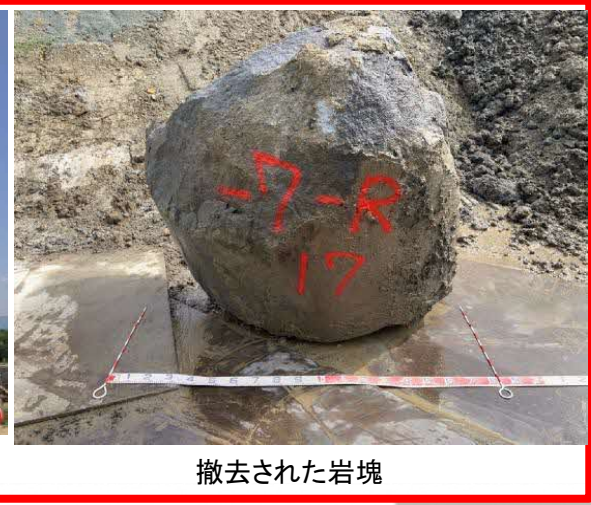
- 令和4年度に実施した弾性波探査の結果、9箇所掘進に影響する可能性のある岩塊の存在を確認。(図中の区間A①～H④)
- 区間A①では、掘進停止の原因となった岩塊を撤去し、シールドマシンが7/1中間立坑に到達。マシンメンテナンス実施中。ビット交換準備中。
- 令和4～5年度の地上からのボーリング調査の結果、区間A②、A⑤、H④において、シールドマシンによる掘進が停止するおそれがある岩塊の存在を確認。このうち、区間A②の岩塊は、令和6年5月より地上から撤去中(令和7年6月より撤去範囲を拡大しており、令和7年9月30日時点で170本の撤去完了)、区間A⑤の岩塊は、今後到達立坑から撤去予定、区間H④の岩塊は地上から撤去済。区間H③は岩塊無し。
- 残りの区間では、地上からのボーリング調査の結果では、シールドマシンによる掘進が不可能となる岩塊は未確認。

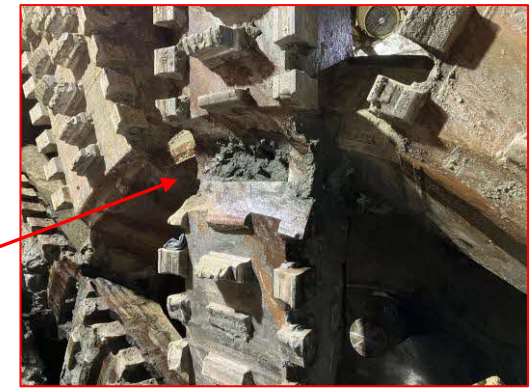
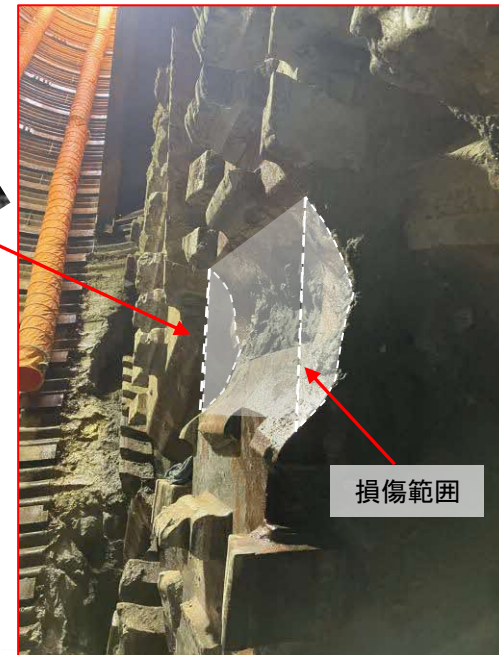
カッタースポーク損傷範囲

- 令和7年7月1日に中間立坑に到達し、現在、ビット交換作業に向けた点検作業を実施中。
- 点検作業を進める中で、カッタースポークの損傷を確認。ビット交換作業に加え、カッタースポークの補修が必要となり、再発進時期が来年夏頃となる見込み。

損傷範囲

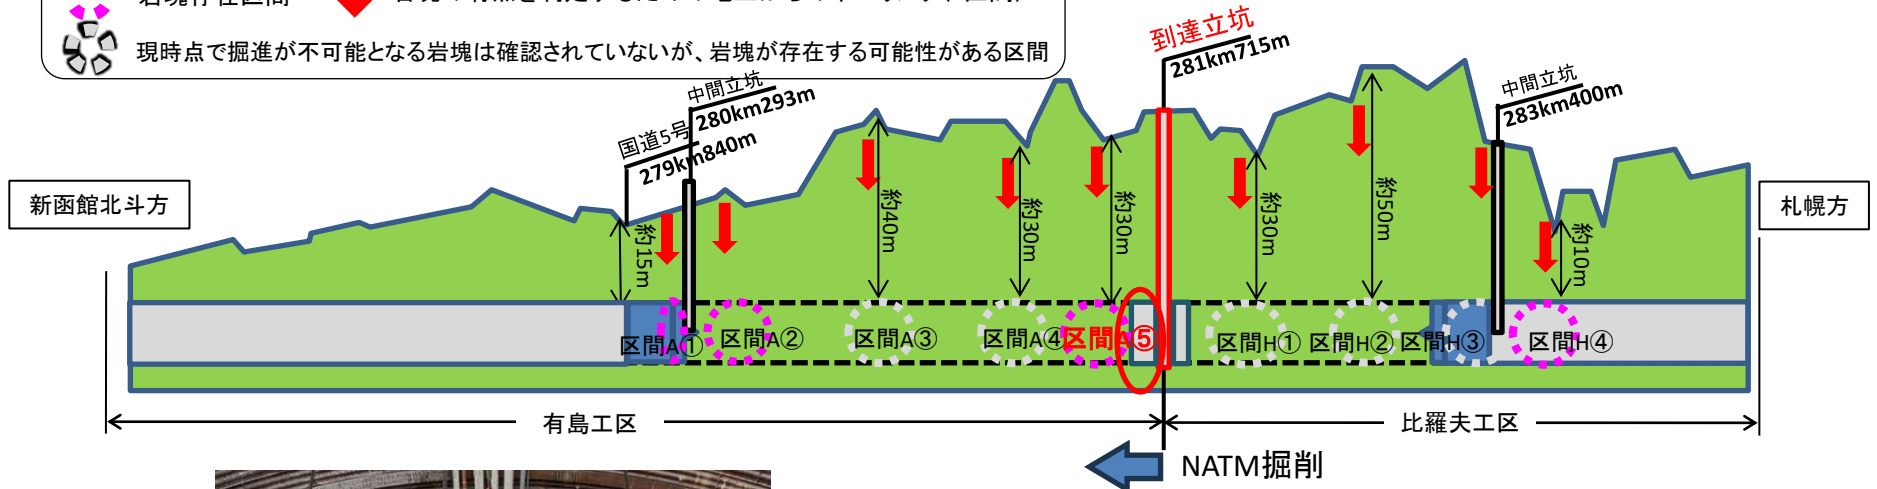
○岩塊が存在すると想定している区間A⑤における岩塊撤去について、令和7年2月より到達立坑よりNATM掘削を開始。  
 ○NATM掘削が所定の位置に到達したため、今後掘削する区間に岩塊が存在するか確認するための水平ボーリングを実施中。
