北海道新幹線(新函館北斗・札幌間)工事月報①

2025(令和7)年11月1日現在

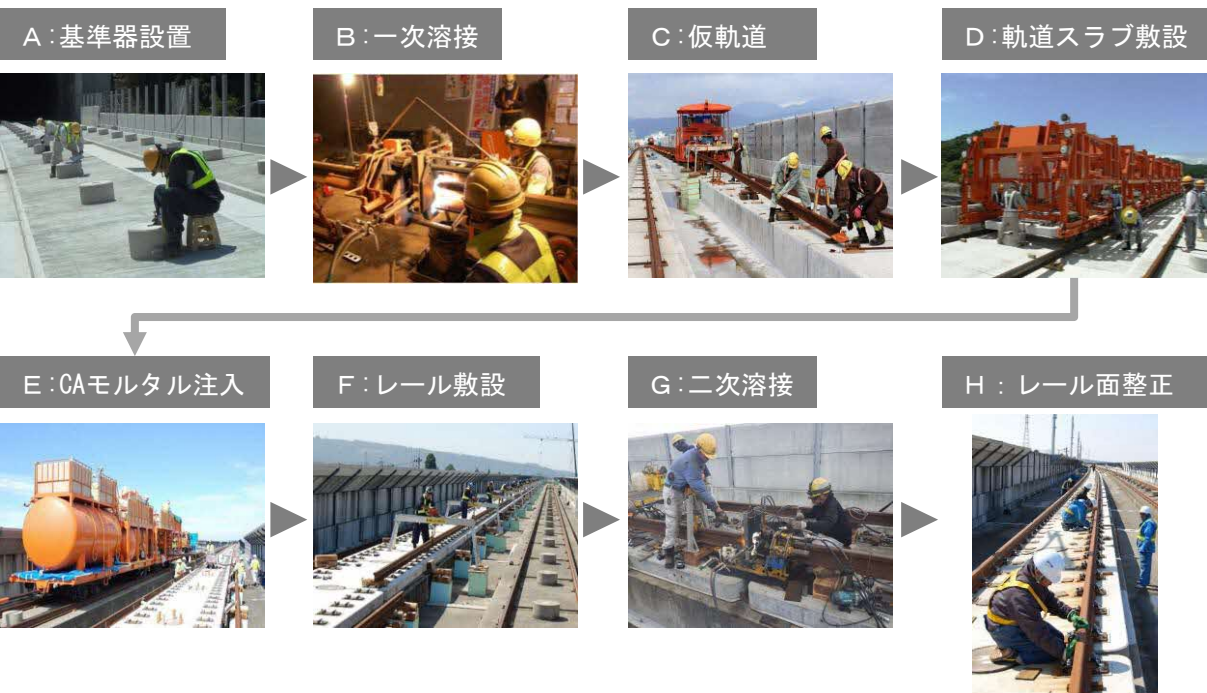
軌道工事の手順

軌道工区	延長	進捗率	施工中手順	工事状況
基準器設置	211,559m	10%	A	基準器設置中
二セコ軌道敷設	27,070m	0%	-	準備中
渡島北軌道敷設	25,940m	0%	-	準備中
渡島南軌道敷設	18,326m	2%	B	村山軌道基地で25mレール搬入中
後志レール溶接	105,763m	0%	-	準備中
渡島レール溶接	105,796m	3%	B	村山軌道基地で一次溶接中

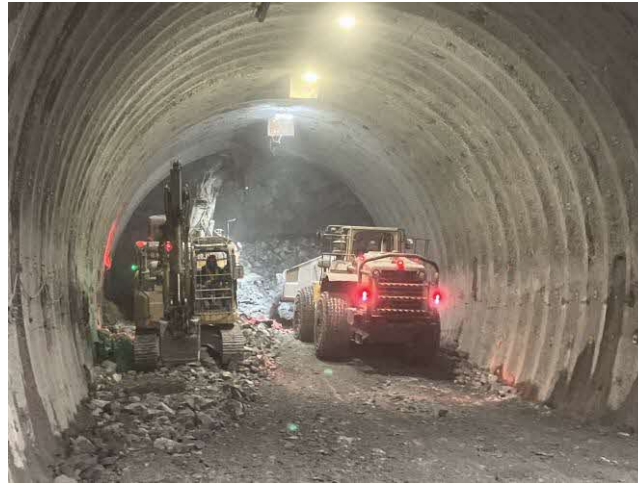
渡島トンネル(台場山)
トンネル掘削工施工状況

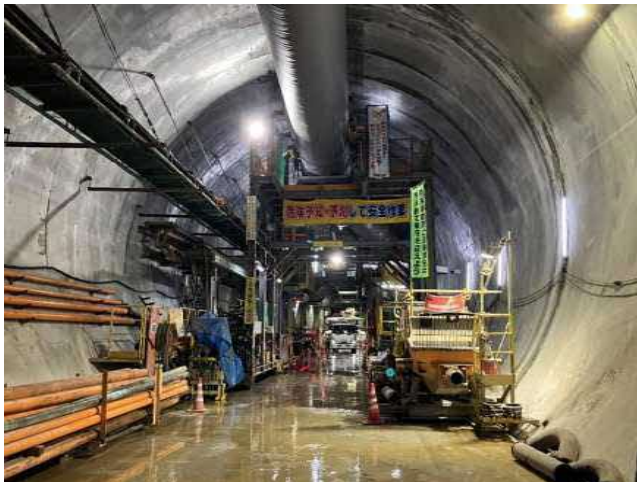
羊蹄トンネル(比羅夫)
トンネル坑内状況

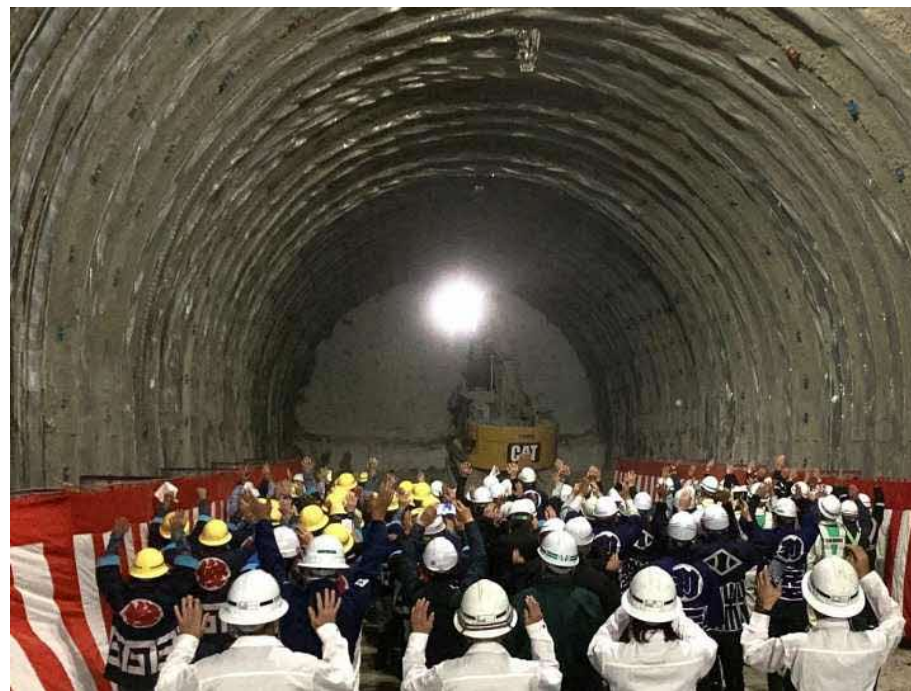
後志トンネル（塩谷）の掘削完了（令和7年10月7日）

- 赤井川村、余市町、小樽市を繋ぐ後志トンネル(全長17,975m)は、4工区(天神工区、塩谷工区、北上沢工区、落合工区)に分割して施工。
- 塩谷工区は、平成30年11月斜坑掘削着手、令和2年5月に新函館北斗方に向けて本坑掘削を開始、令和5年10月からは2方向掘削により令和7年10月7日に掘削が完了。
- 引き続きトンネルを保護するコンクリートや車両が走行する路盤コンクリートの施工を進める予定。

掘削完了地点の状況

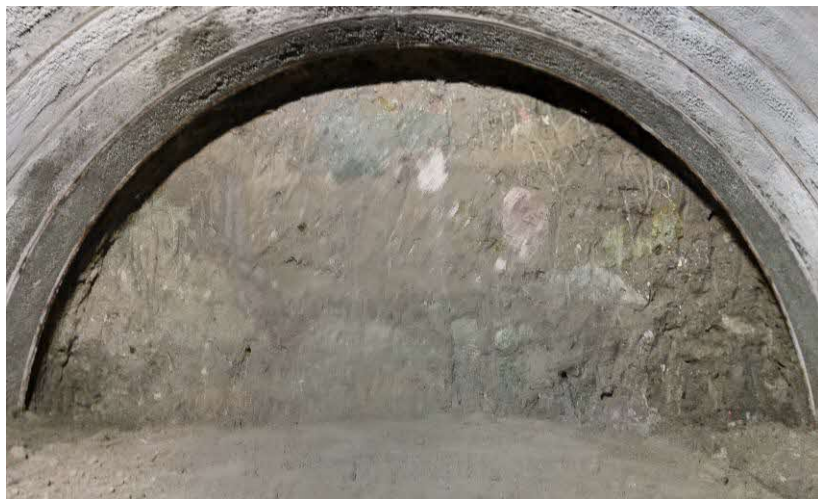
羊蹄トンネル(有島)工区の岩塊撤去状況【区間A⑤】

○岩塊が存在すると想定してる区間A⑤における岩塊撤去について、令和7年2月より到達立坑よりNATM掘削を開始。
 ○NATM掘削が所定の位置に到達したため、今後掘削する区間に岩塊が存在するか確認するための水平ボーリングを実施した結果、現在の切羽面から近い位置で岩塊の存在を確認。
 ○現在、掘削を進め岩塊撤去中。

切羽状況

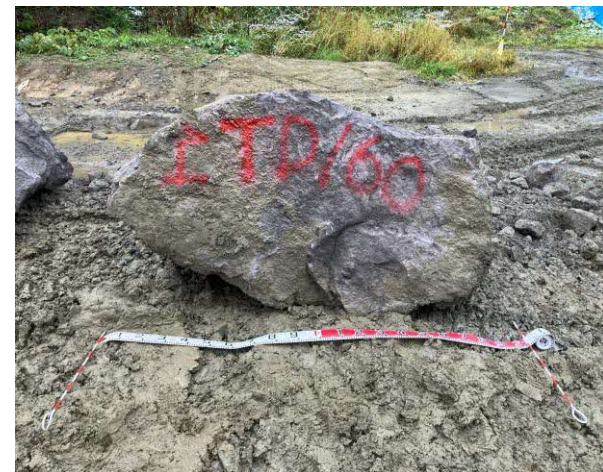
出現した岩塊の一部
