北海道新幹線(新函館北斗・札幌間)工事月報①

2026(令和8)年1月1日現在

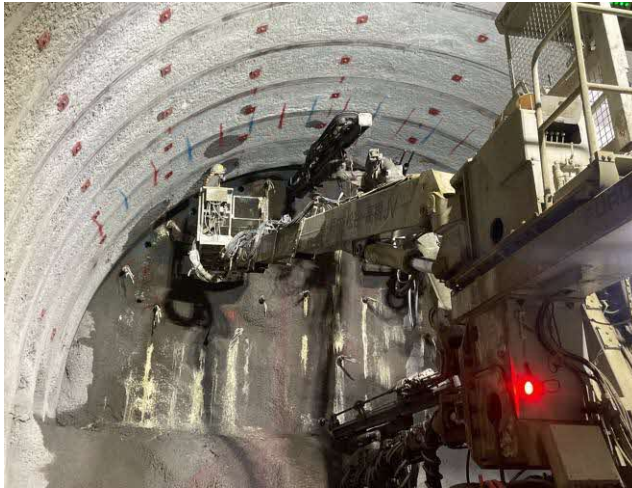
札幌トンネル(富丘)
掘削補助工施工状況

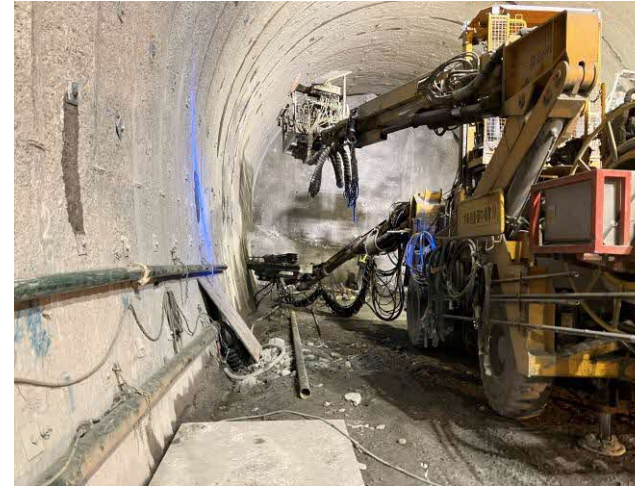
札幌トンネル(石倉)
水抜きボーリング施工状況

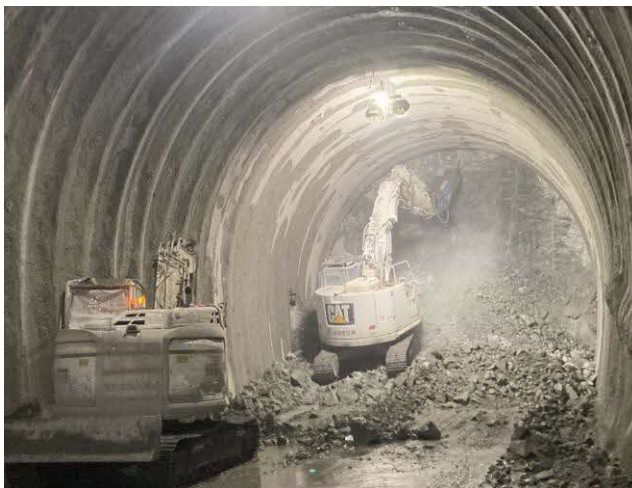
渡島トンネル(南鶉)
トンネル掘削工施工状況

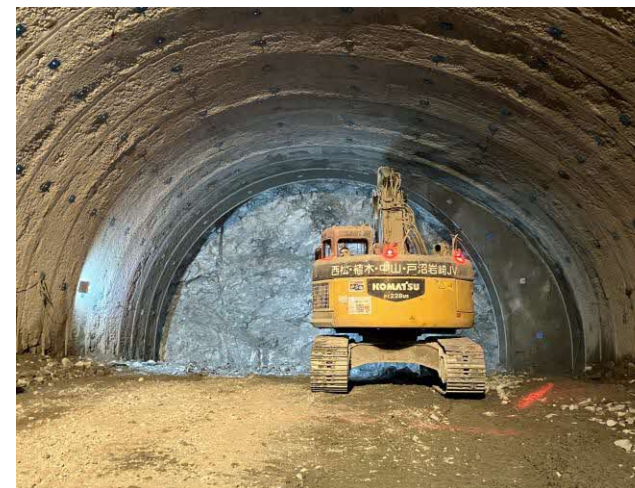
渡島トンネル(台場山)
トンネル掘削工施工状況

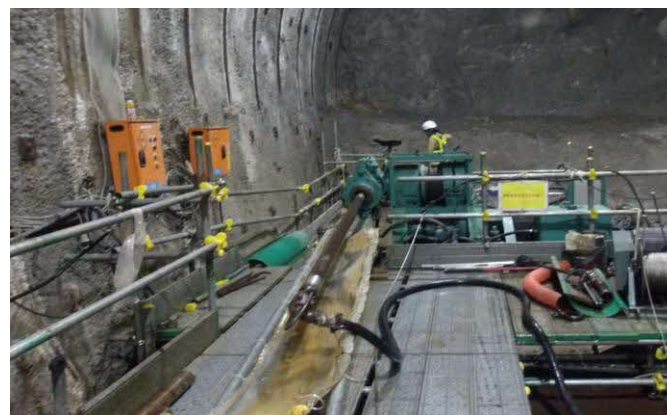
- 地質不良が続いている渡島トンネルの台場山工区において、未掘削区間の地質状況を早期に把握し、今後の掘削見通しの検討に資するため、隣接する天狗工区側から台場山工区に向けて長尺ボーリング調査(L=約610m)を実施。
- 158km300m付近から八雲層(頁岩)の出現を想定していたものの、上磯層群(石灰岩)が継続して出現。現在、ボーリングコアの分析中。

天狗工区から新函館北斗方への長尺ボーリング実施状況

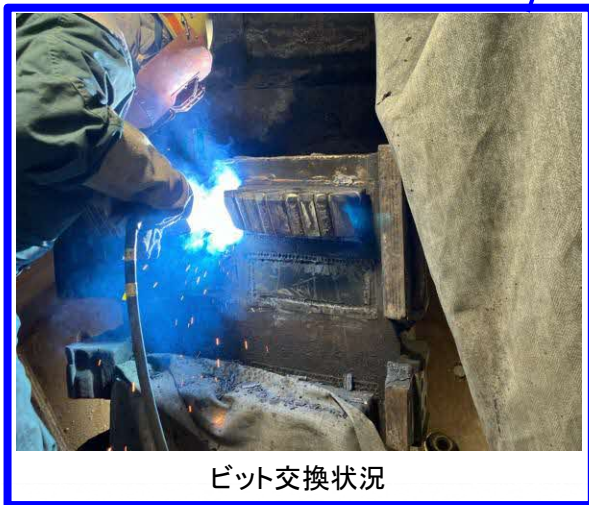
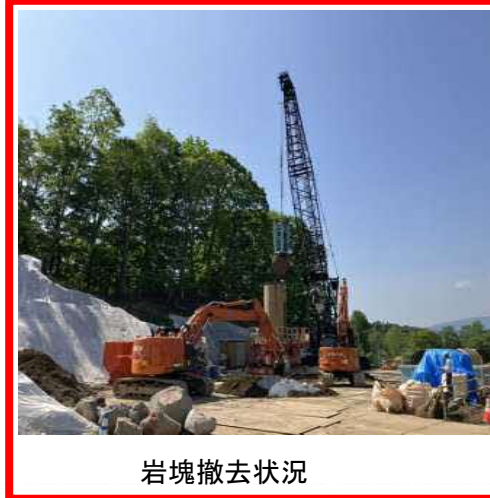
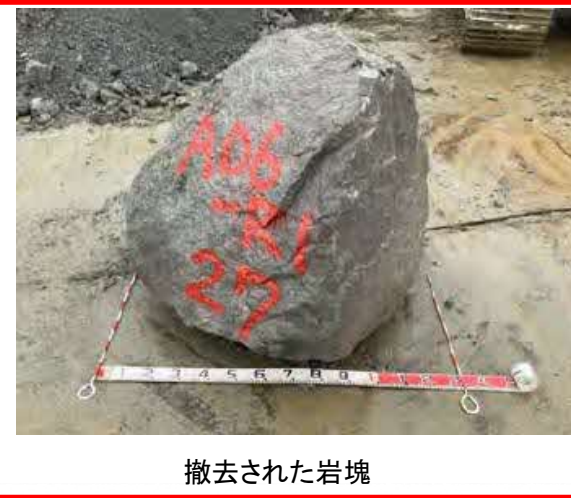
岩塊撤去の進捗状況(羊蹄トンネル)

- 令和4年度に実施した弾性波探査の結果、9箇所で掘進に影響する可能性のある岩塊の存在を確認。(図中の区間A①～H④)
- 区間A①では、掘進停止の原因となった岩塊を撤去し、シールドマシンが令和7年7月1日に中間立坑に到達。ビット交換作業中。
- 令和4～5年度の地上からのボーリング調査の結果、区間A②、A⑤、H④において、シールドマシンによる掘進が停止するおそれがある岩塊の存在を確認。このうち、区間A②の岩塊は、令和6年5月より地上から撤去中(令和7年6月より撤去範囲を拡大しており、令和7年12月31日時点で229本の撤去完了)。到達立坑において比羅夫工区のシールドマシン到達に備えた準備を今後着手するため、区間A⑤の岩塊撤去を一旦終了。
- 残りの区間では、地上からのボーリング調査の結果では、シールドマシンによる掘進が不可能となる岩塊は未確認。

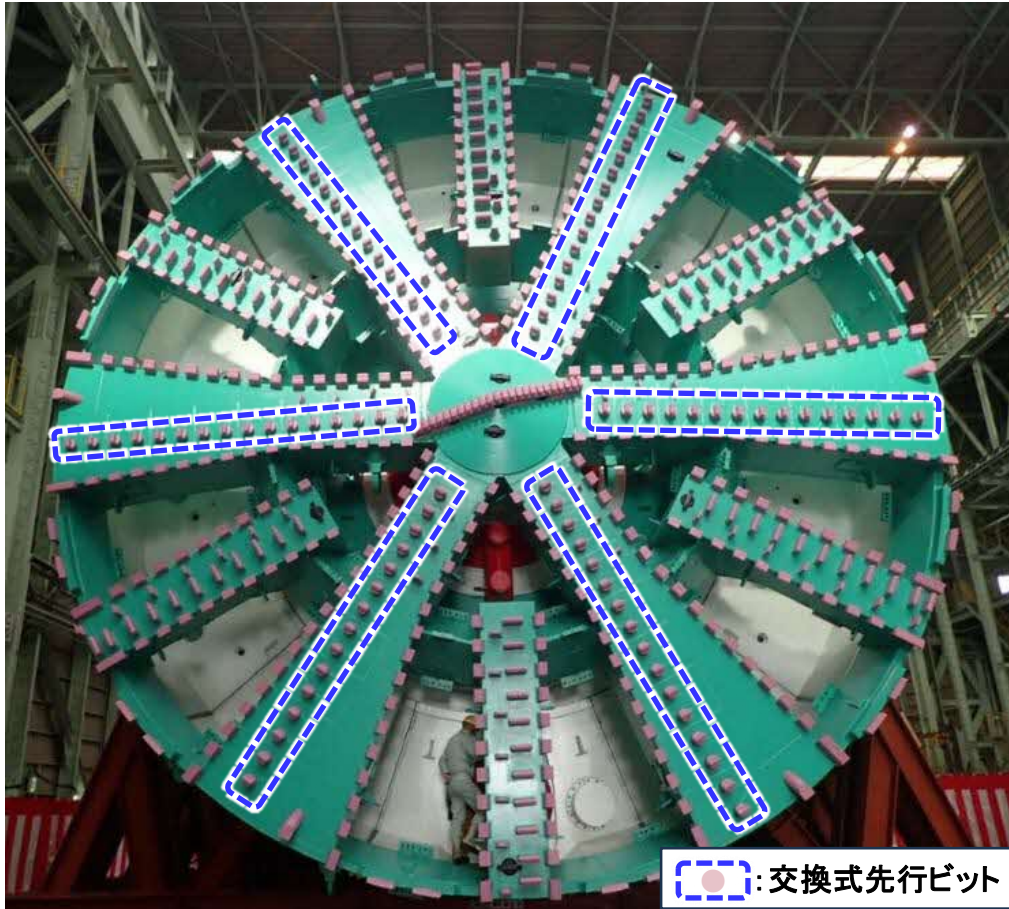
- 現在、掘進を停止し、交換式先行ビットを引抜き点検中。
- 点検結果の摩耗量に応じて、交換式先行ビットの交換も実施中。

シールドマシンの前面写真
