北海道新幹線(新函館北斗・札幌間)工事月報①

2026(令和8)年2月1日現在

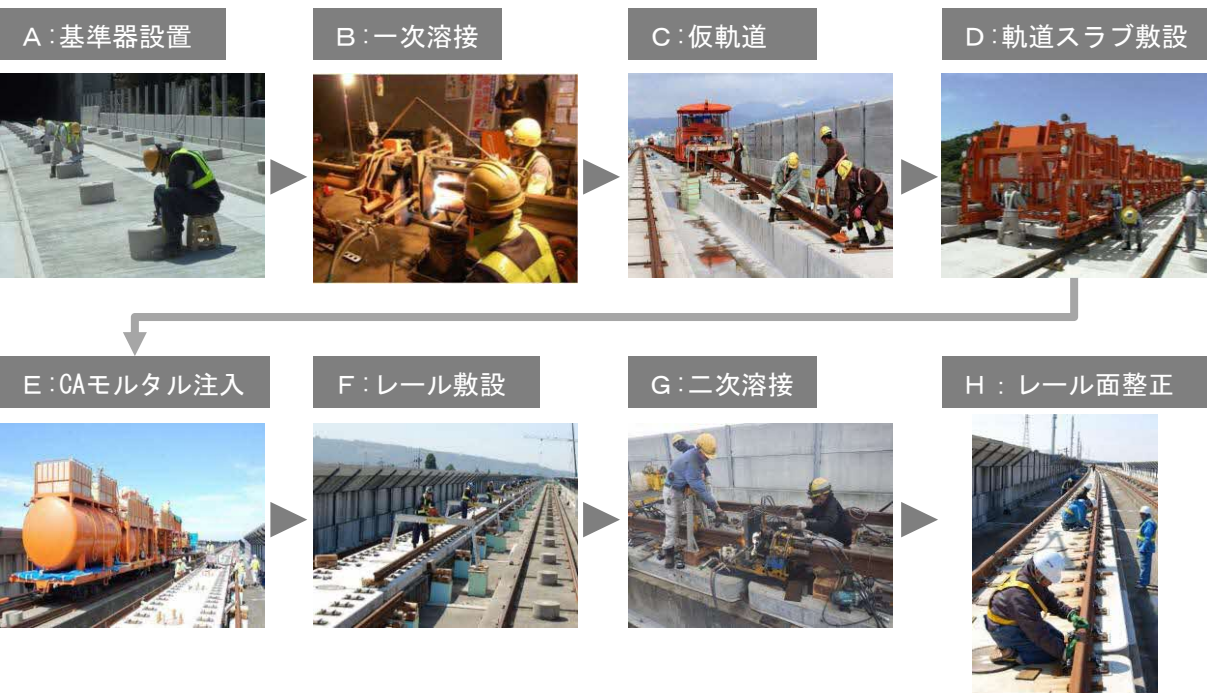
軌道工事の手順

軌道工区	延長	進捗率	施工中手順	過去1カ月の工事状況
基準器設置	211,559m	13%	A	基準器設置中
倶知安軌道敷設	22,600m	0%	-	準備中
ニセコ軌道敷設	27,070m	0%	-	準備中
長万部軌道敷設	21,980m	0%	-	準備中
渡島北軌道敷設	25,940m	0%	-	準備中
渡島南軌道敷設	18,326m	2%	B	冬季期間の為、作業休止中
後志レール溶接	105,763m	0%	-	準備中
渡島レール溶接	105,796m	8%	B	冬季期間の為、作業休止中

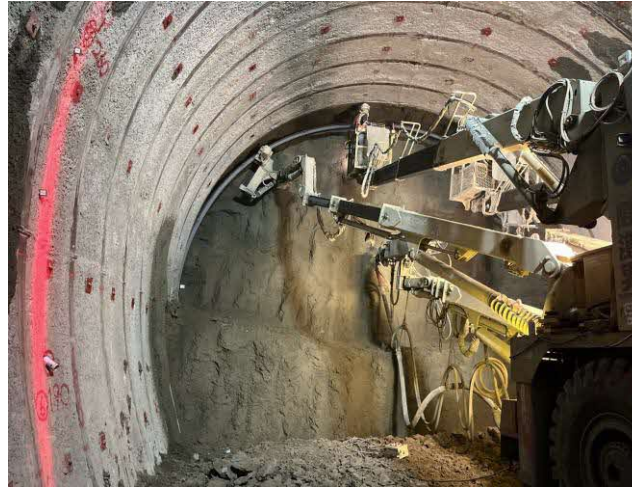
札幌トンネル(富丘) トンネル支保工の建込施工状況

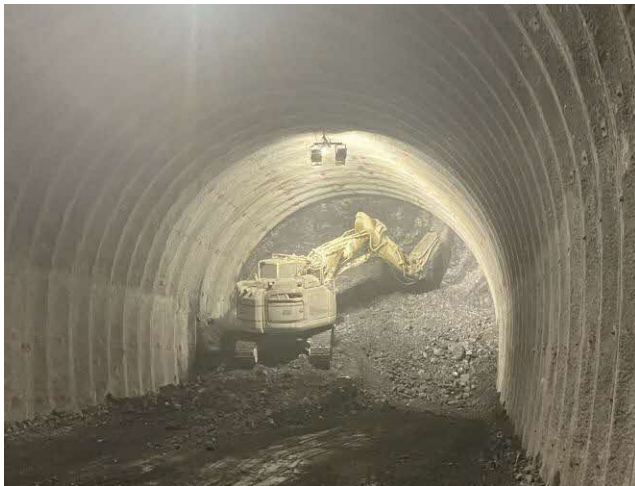
渡島トンネル(南鶴) トンネル掘削工施工状況

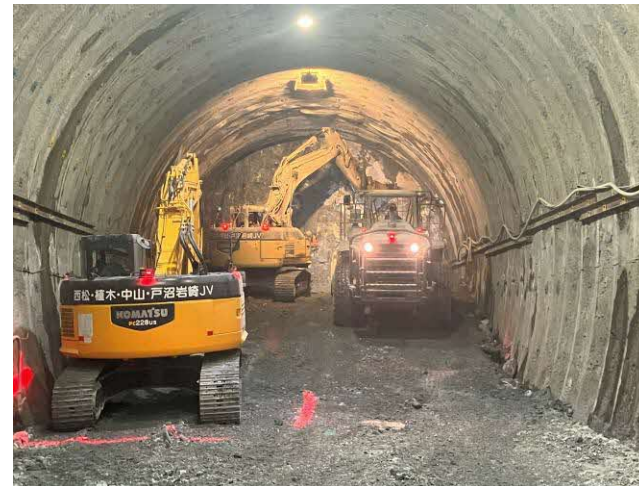
渡島トンネル(台場山) トンネル掘削工施工状況

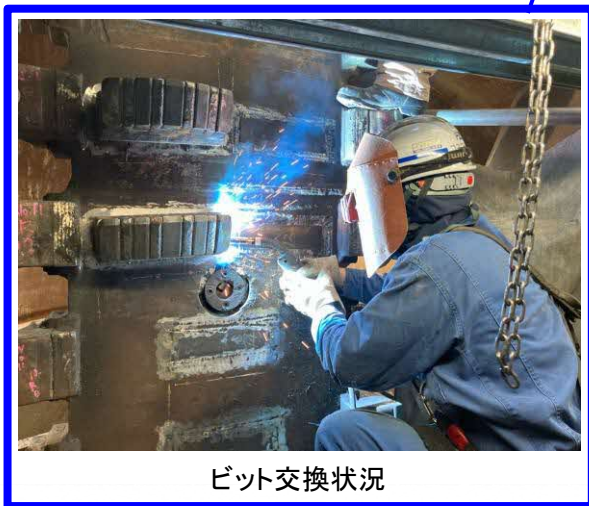
岩塊撤去の進捗状況(羊蹄トンネル)

- 令和4年度に実施した弾性波探査の結果、9箇所で掘進に影響する可能性のある岩塊の存在を確認。(図中の区間A①～H④)
- 区間A①では、掘進停止の原因となった岩塊を撤去し、シールドマシンが令和7年7月1日に中間立坑に到達。ビット交換作業中。
- 令和4～5年度の地上からのボーリング調査の結果、区間A②、A⑤、H④において、シールドマシンによる掘進が停止するおそれがある岩塊の存在を確認。このうち、区間A②の岩塊は、令和6年5月より地上から撤去中(令和7年6月より撤去範囲を拡大しており、令和8年1月31日時点で234本の撤去完了)。
- 残りの区間では、地上からのボーリング調査の結果では、シールドマシンによる掘進が不可能となる岩塊は未確認。

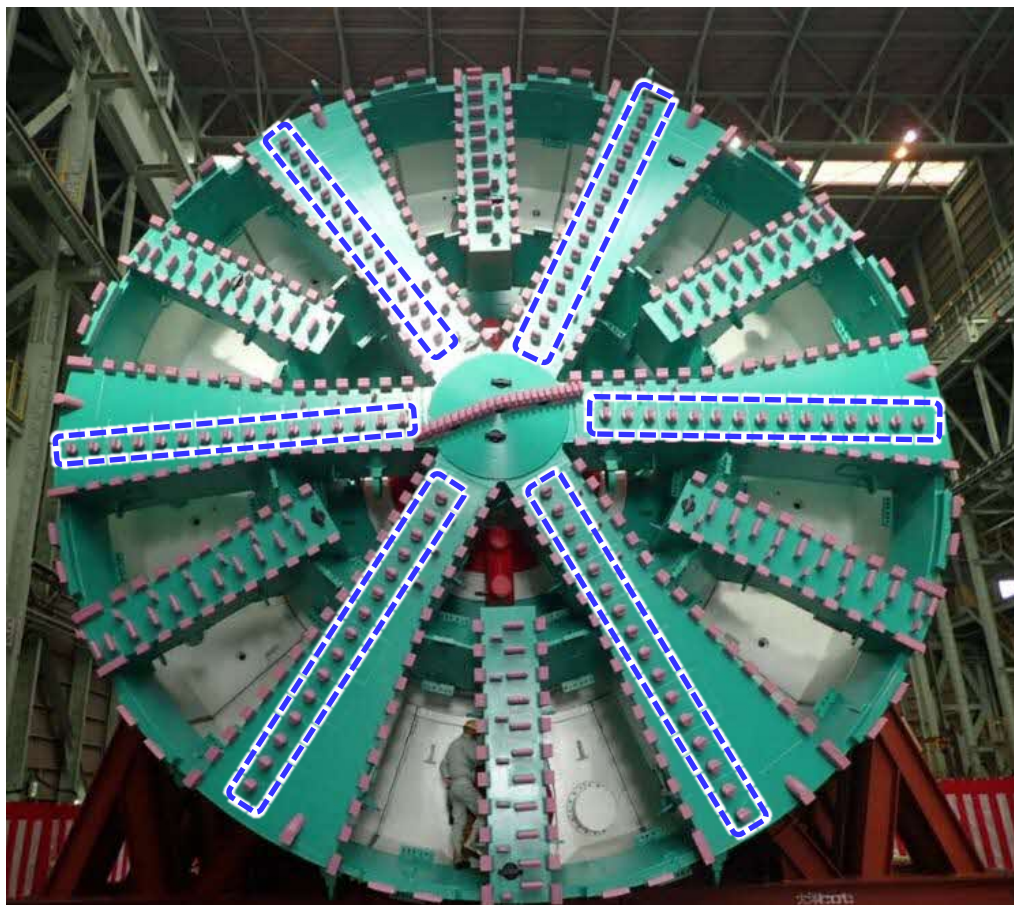
- 令和7年11月22日に交換式先行ビットの引抜き点検を実施したところ、想定以上の摩耗を確認。
- その他の交換式先行ビットの摩耗状況を確認する必要が生じたため、掘進を停止。
- 令和7年12月から令和8年1月にかけて、交換式先行ビットについて引抜き点検及び交換を実施。
- 令和8年1月20日より試験掘進開始。
- 交換式先行ビットが想定以上に摩耗した原因については、試験掘進の結果等を踏まえて引き続き検討。

● : 交換式先行ビット
■ : 機内から交換できないビット
