北海道新幹線(新函館北斗・札幌間)工事月報①

2026(令和8)年4月1日現在

〇トンネル工事の過去1か月間の進捗状況

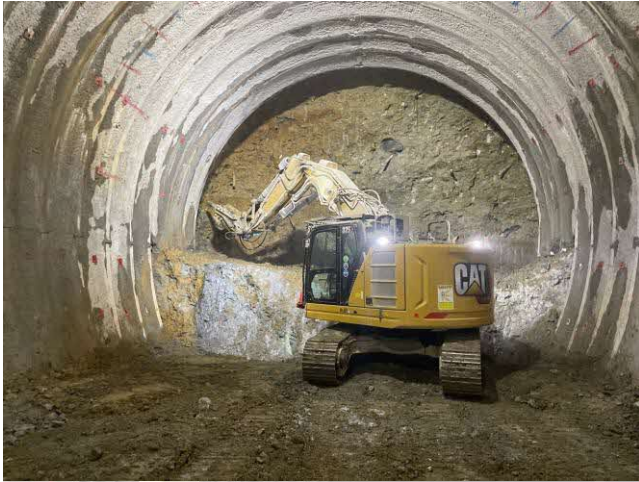
札幌トンネル(富丘)

トンネル掘削工施工状況

(札幌方を望む)

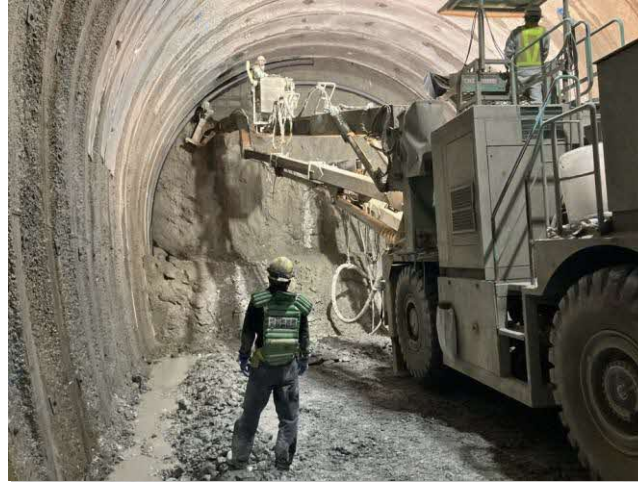
札幌トンネル(銭函)

支保工建込状況

(新函館北斗方を望む)

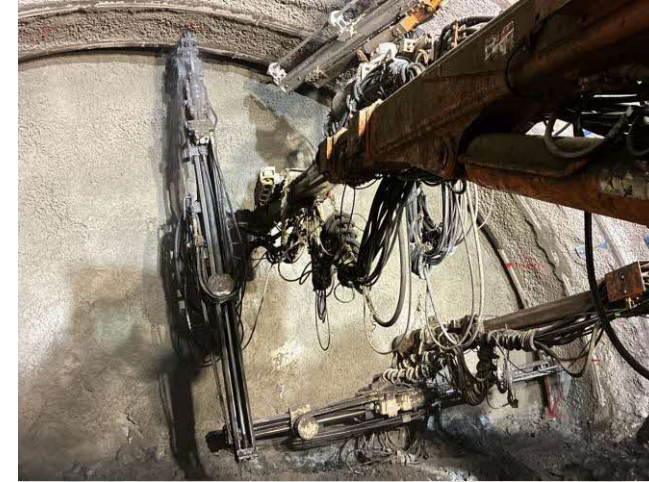
後志トンネル(天神)

ロックボルト施工状況

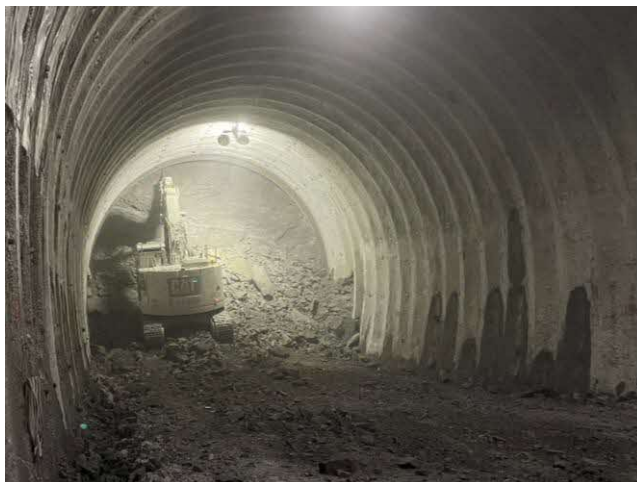
渡島トンネル(南鶉)

トンネル掘削工施工状況

(新函館北斗方を望む)

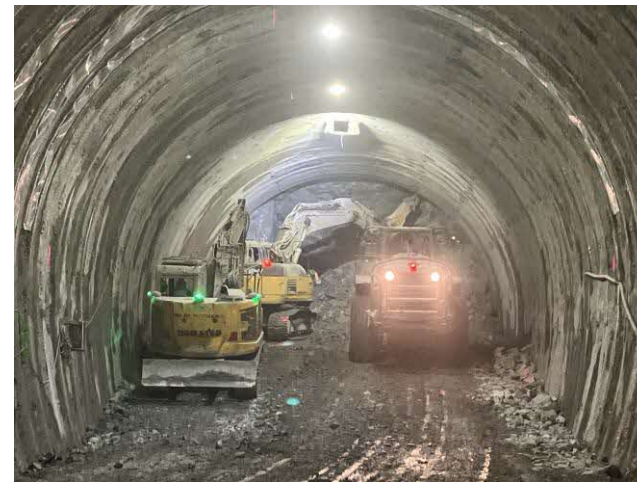
渡島トンネル(台場山)

トンネル掘削工施工状況

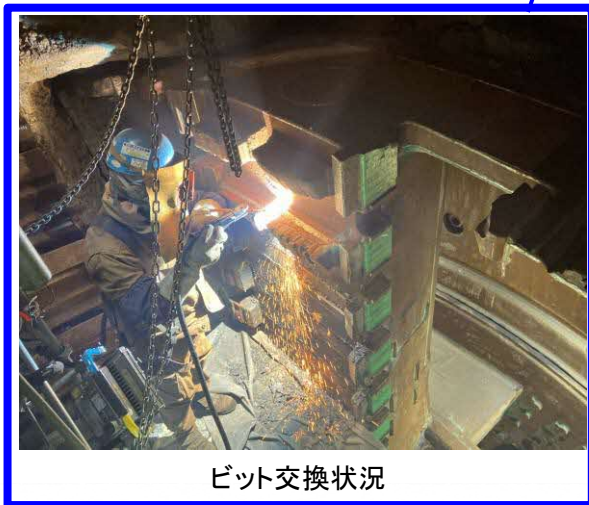
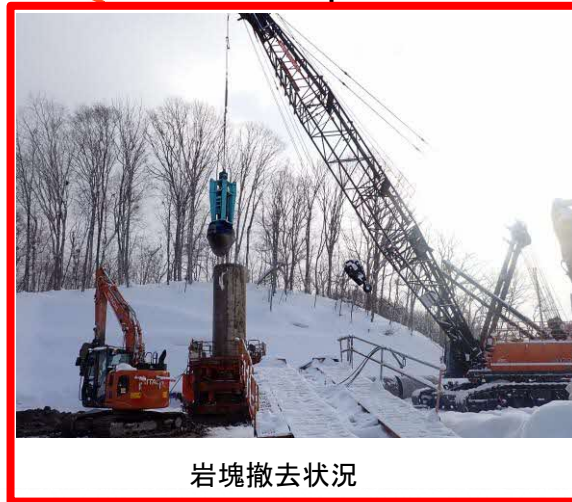
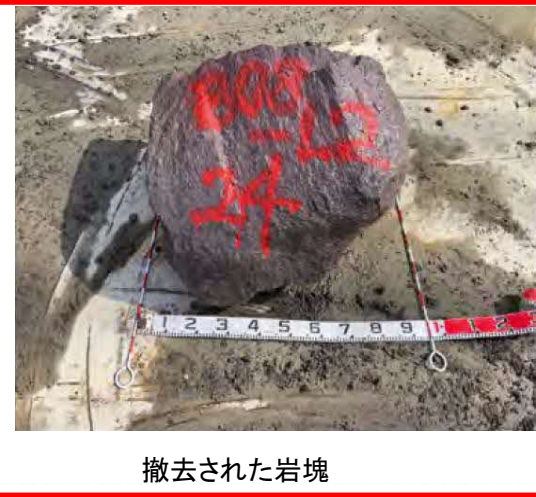
岩塊撤去の進捗状況(羊蹄トンネル)

- 令和4年度に実施した弾性波探査の結果、9箇所で掘進に影響する可能性のある岩塊の存在を確認。(図中の区間A①～H④)
- 区間A①では、掘進停止の原因となった岩塊を撤去し、シールドマシンが令和7年7月1日に中間立坑に到達。ビット交換作業中。
- 令和4～5年度の地上からのボーリング調査の結果、区間A②、A⑤、H④において、シールドマシンによる掘進が停止するおそれがある岩塊の存在を確認。このうち、区間A②の岩塊は、令和6年5月より地上から撤去中(令和7年6月より撤去範囲を拡大しており、令和8年3月31日時点で250本の撤去完了)。
- 残りの区間では、地上からのボーリング調査の結果では、シールドマシンによる掘進が不可能となる岩塊は未確認。
