北海道 厚沢部町 長寿命化修繕計画  
( 町道橋梁 )

令和 4 年 3 月

厚沢部町 建設水道課

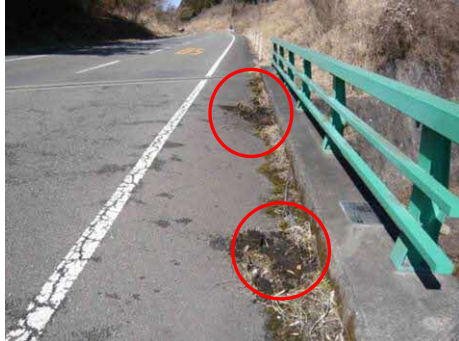
排水樹の土砂詰り（清掃前）

排水桝の土砂詰まりや沓座の土砂溜まりを早期に発見し、除去をすることで滞水・漏水の防止ができること、局部的な塗装を実施することで腐食を防止することにより、橋梁の延命化を図る。

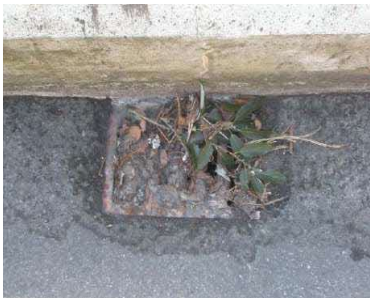
土砂詰り状況

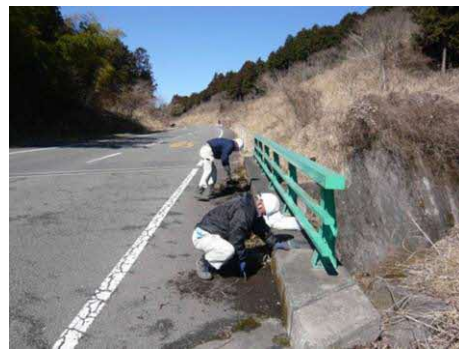
清掃中

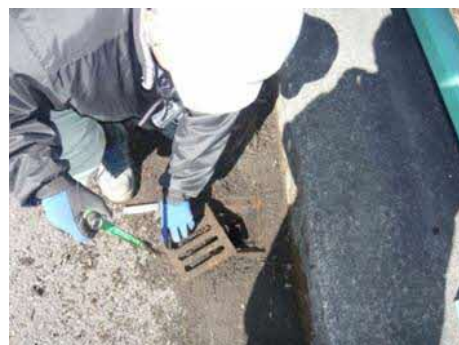
清掃状況

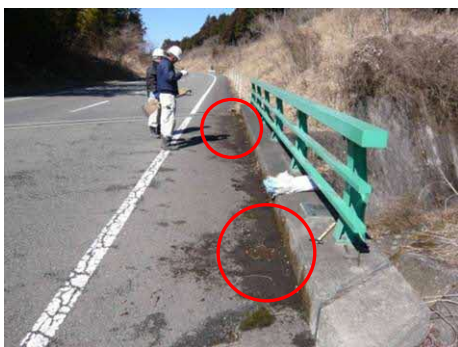
清掃後

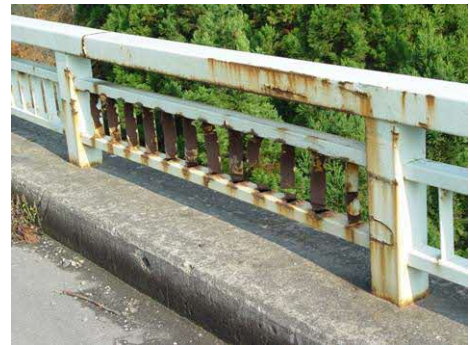
写真 1 高欄部材の欠損

- 高欄や防護柵等の部材の欠損や脱落により歩行者や車両が路外へ転落する恐れがある場合（写真 1、写真 2）
- 伸縮装置の著しい変形により通行車両がパンク等により運転を誤る恐れがある場合
- 伸縮装置の欠損、舗装の著しい凹凸により通行車両がハンドルを取られる恐れがある場合（写真 3）
- 地覆、高欄、床版等からコンクリート塊が落下し、路下の通行人、通行車両に危害を与える恐れが高い場合

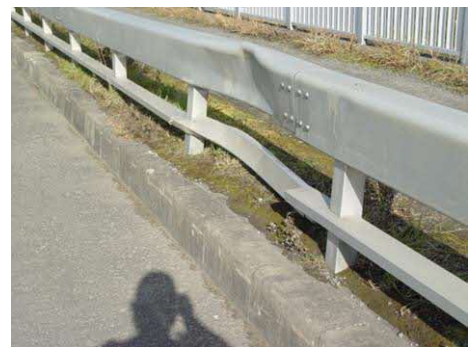
写真 2 防護柵の著しい変形

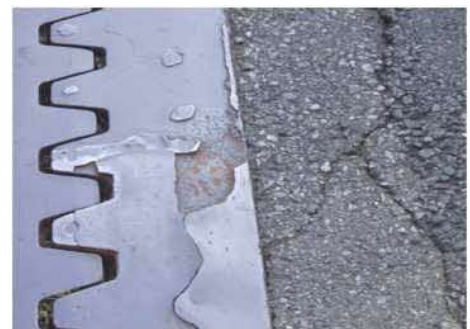
写真 3 伸縮装置の欠損
