北海道 厚沢部町 長寿命化修繕計画  
( 町道橋梁 )

令和 8 年 7 月 改訂

厚沢部町 建設水道課

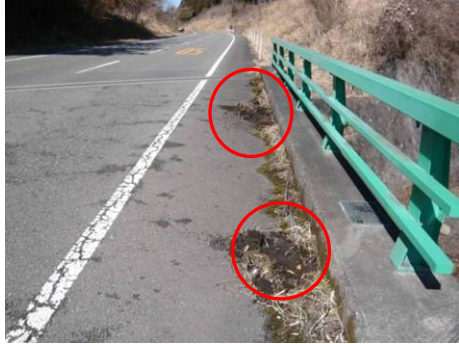
排水樹の土砂詰り（清掃前）

具体的には、日常の維持作業として排水桝の土砂詰まりの除去、沓座の土砂溜まりの除去、修繕工事として伸縮継手や目地の止水性向上、床版の水抜きや防水などを実施する。

排水桝の土砂詰まりや沓座の土砂溜まりを早期に発見し、除去をすることで滞水・漏水の防止ができること、局部的な塗装を実施することで腐食を防止することにより、橋梁の延命化を図る。

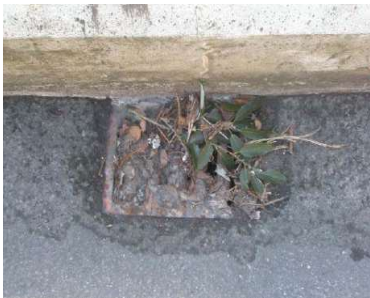
土砂詰り状況

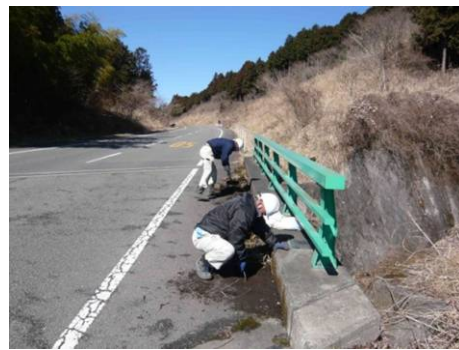
清掃中

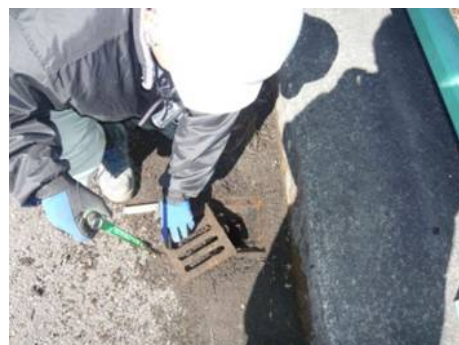
清掃状況

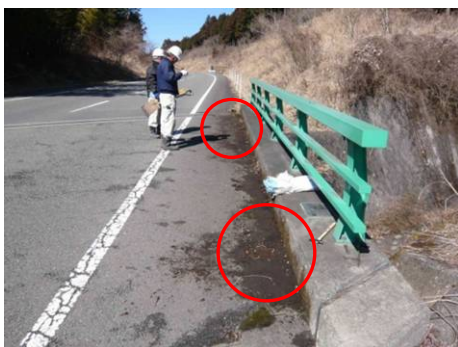
清掃後

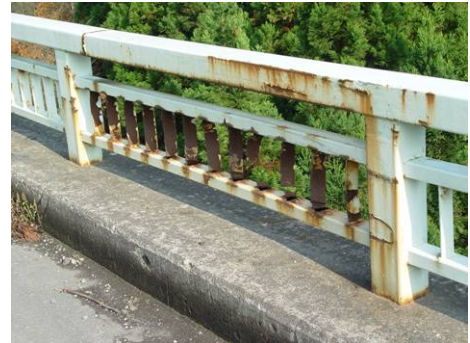
写真 1 高欄部材の欠損

- 高欄や防護柵等の部材の欠損や脱落により歩行者や車両が路外へ転落する恐れがある場合（写真 1、写真 2）
- 伸縮装置の著しい変形により通行車両がパンク等により運転を誤る恐れがある場合
- 伸縮装置の欠損、舗装の著しい凹凸により通行車両がハンドルを取られる恐れがある場合（写真 3）
- 地覆、高欄、床版等からコンクリート塊が落下し、路下の通行人、通行車両に危害を与える恐れが高い場合

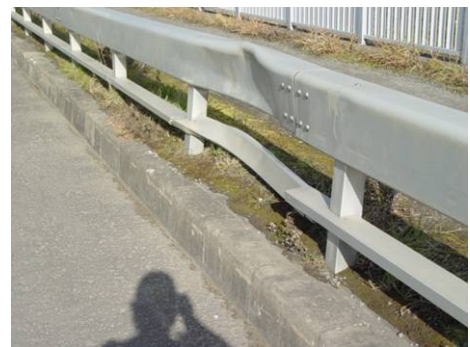
写真 2 防護柵の著しい変形
